# 平成30年7月豪雨(西日本豪雨災害) ボランティアの記録(福知山市)

2018年7月15日(日)  
川口 均(BCM防災研究所)

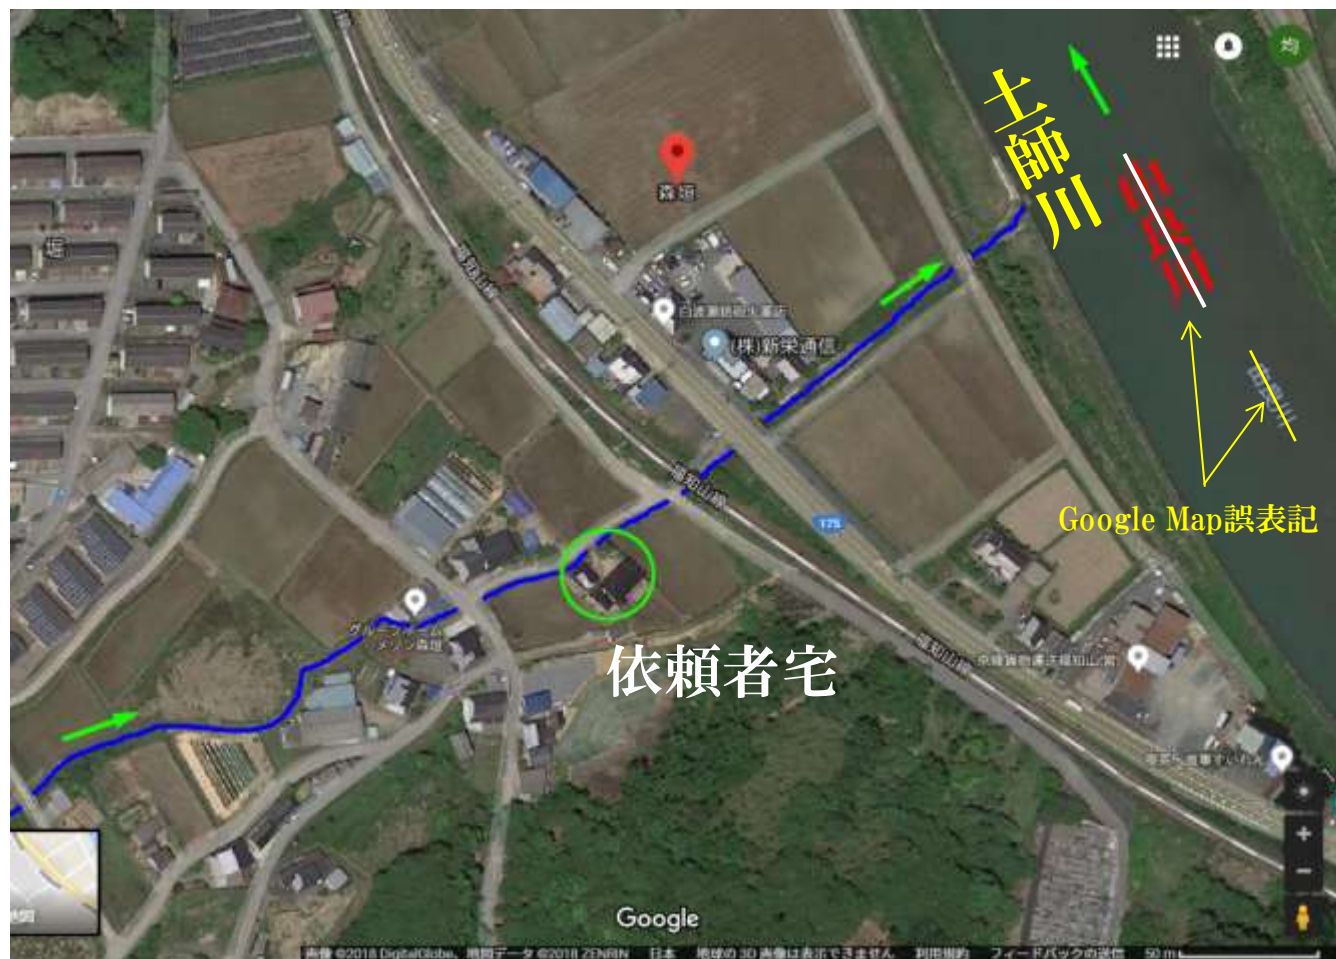
由良川の支流(幅2m)に隣接する浸水被害のお宅の依頼に基づき、派遣。(福知山市字堀森垣)

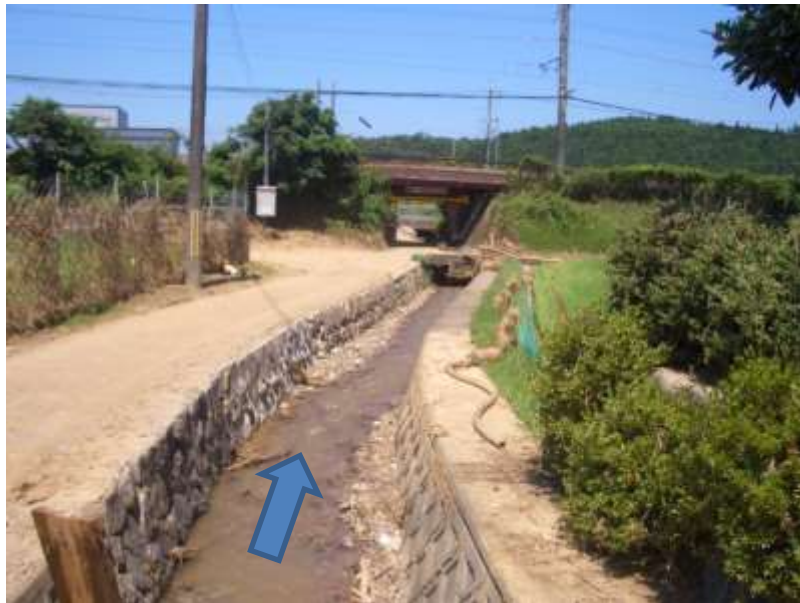
依頼主の北側の支流。下流方向を撮影。JR福知山線を潜り、由良川へ注ぐ。支流が氾濫し浸水被害に遭遇。

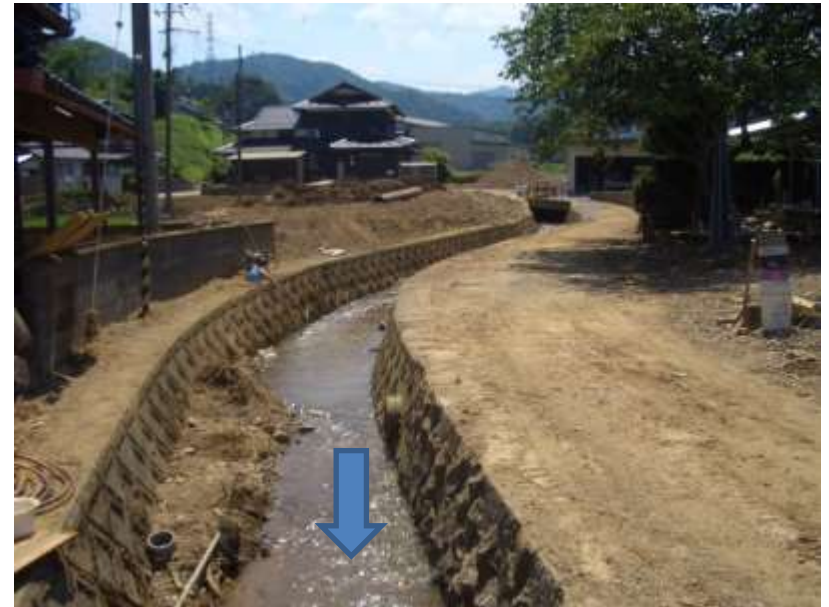
同じく上流方向。支流の上流より土砂が流出し、支流が埋没。道路と田畑が川と化した。2014年にも同様の被害に遭遇。

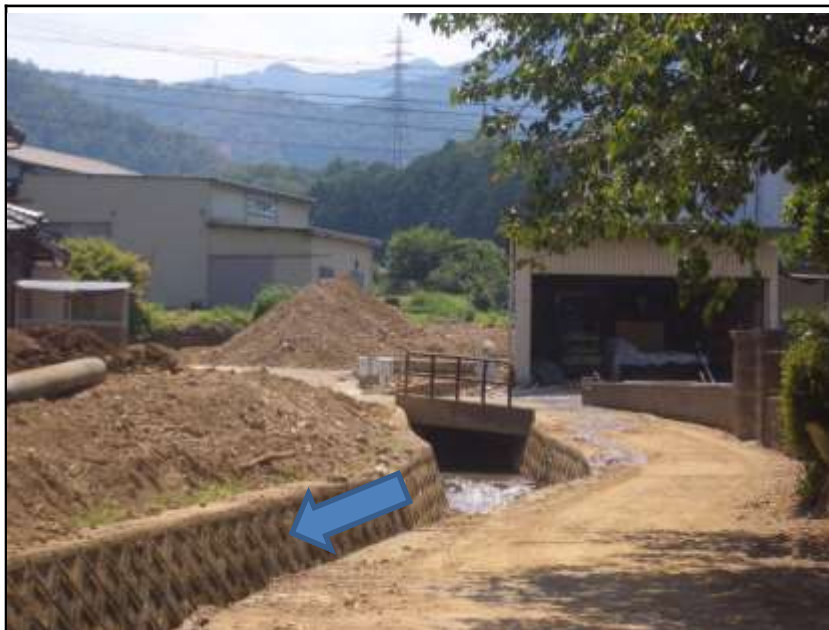
支流を埋めた土砂が支流周辺に土砂山を形成。

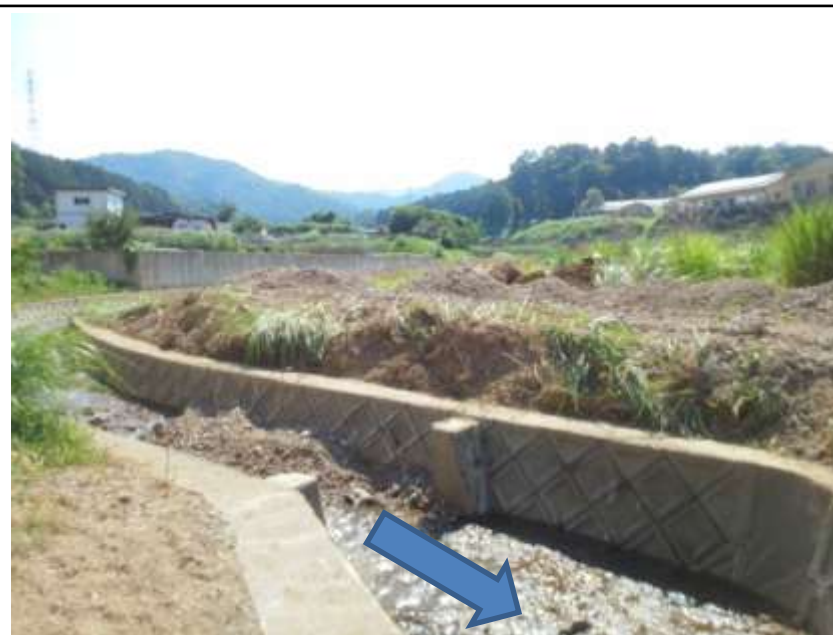
近年、上流の山中に土砂ダムが築かれ、岩石の流出は防がれた模様。土砂の流出は止まっていない。

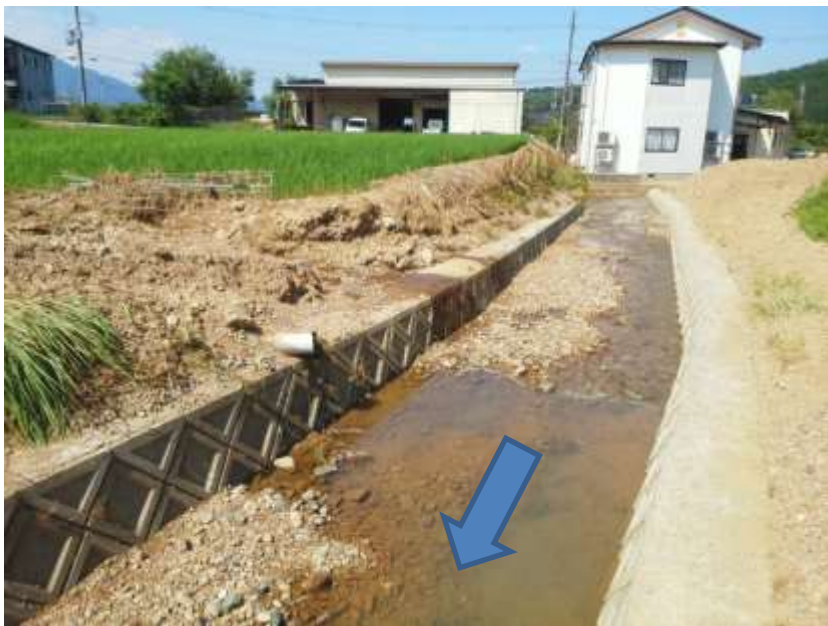
支流を埋めた土砂の浚渫作業は、道半ばと思われる。

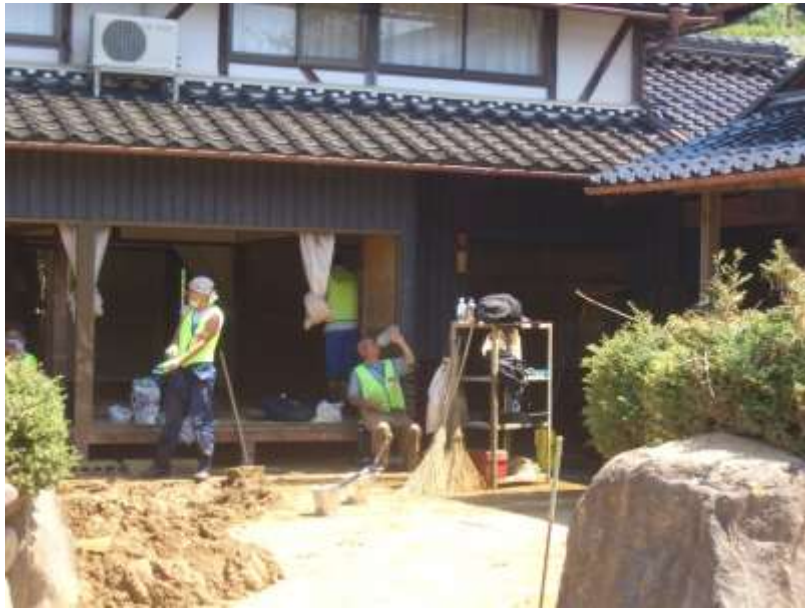
浸水被害を蒙った依頼者の宅の玄関。人的被害無し。浸水時は家族が2階へ避難。

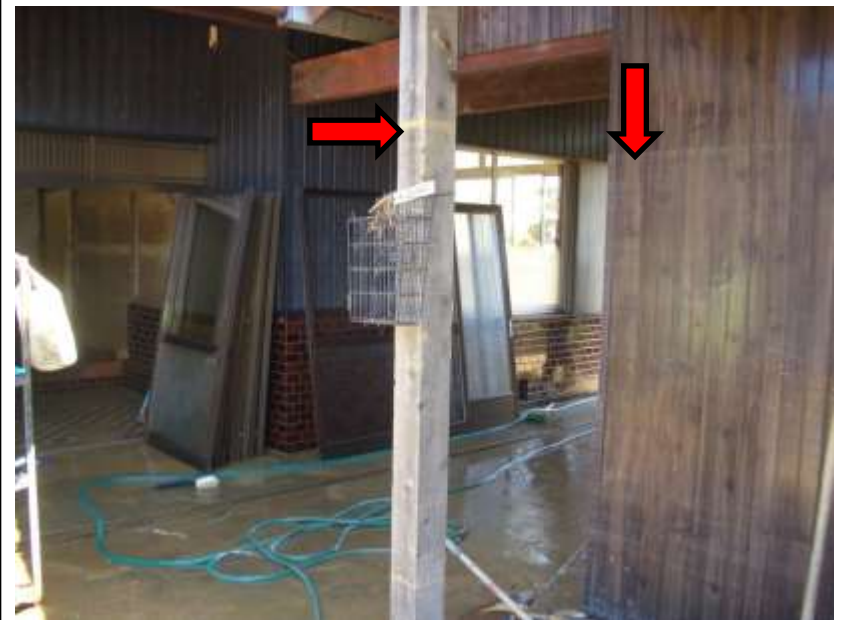
約180cm(身長との比較で推定)まで浸水。写真の建屋は依頼者邸の納屋。スコップで床上の泥を剥ぎ、デッキブラシで磨き、仕上げに高圧洗浄機にて洗浄し、作業が一段落した様子。

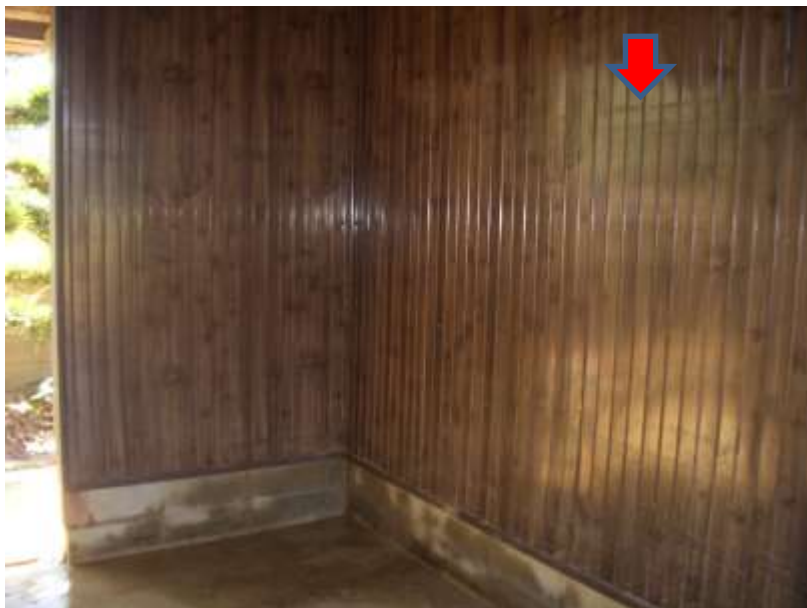
洗浄後の納屋の中。土砂は粘土質。粒度が細かく、壁の凹凸に浸透した汚れは、高圧洗浄機を使用しても、泥跡が消えない。

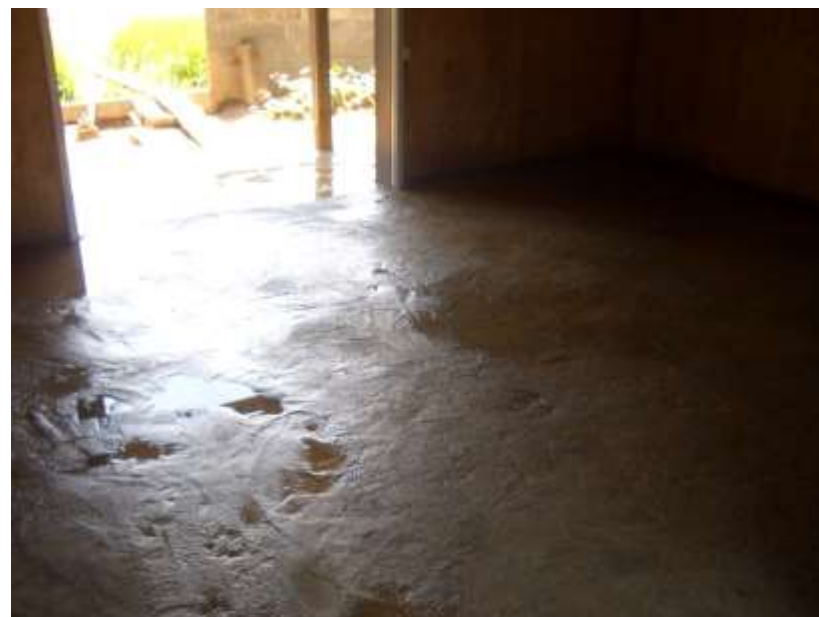
床は綺麗そうに見えるが、乾いたら、泥の粉が噴き出す可能性がある。

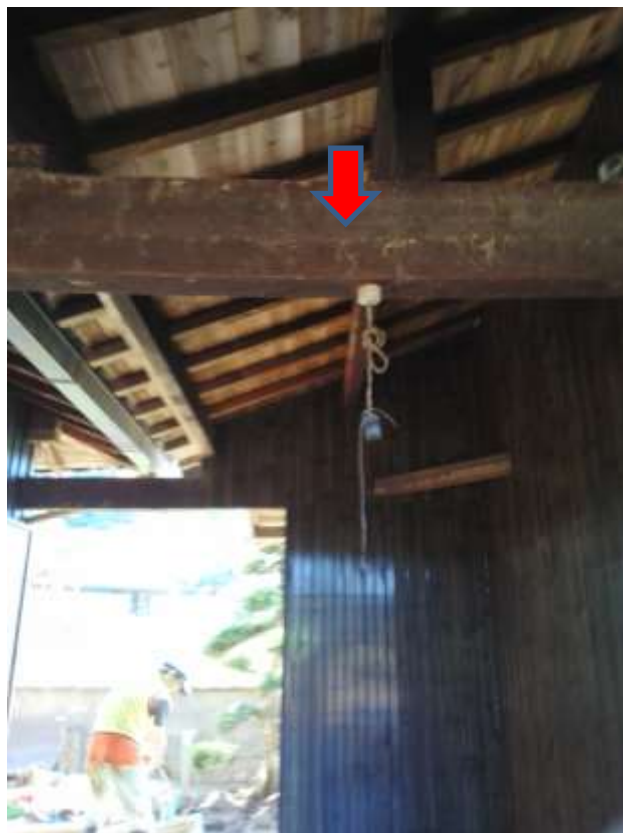
目測で約250～300cmの高さの位置の鴨居に残る浸水跡。2014年の水害時のもの。ご当代にて、今回で2回目の被災とのこと。

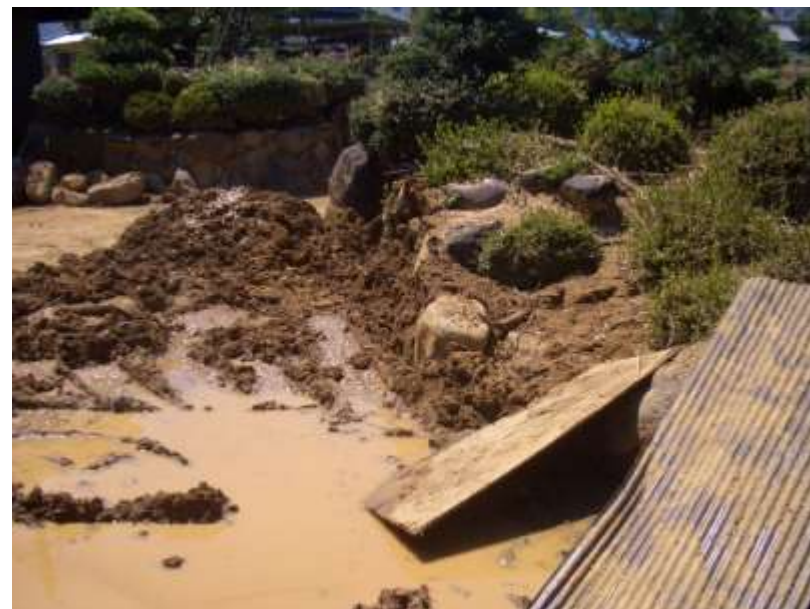
玄関先の庭。排水溝が詰まり気味。邸内の泥を完全に掻き出すまでは、排水溝の正常化は難しい。

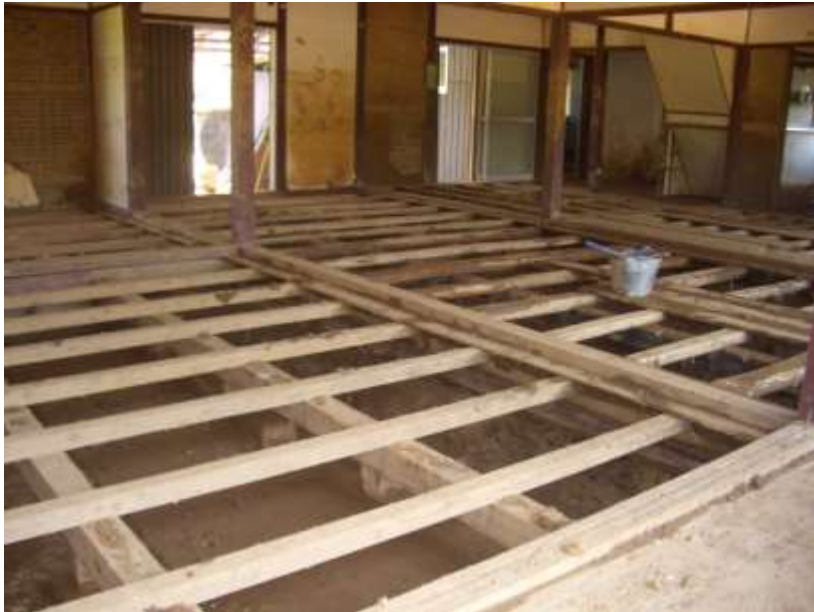
母屋の床板の下。棧の上下に粘土質の土砂が大量に流入。床板を支える棧の間隔が狭いため、粘土が高く重い泥の掻き出し作業を阻んでいる。

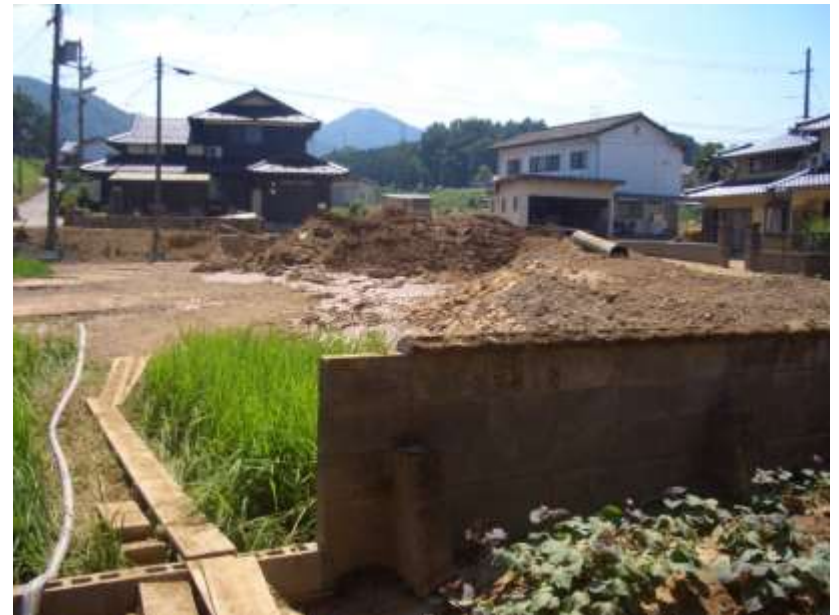
邸内から支流の上流側を臨む。隣接の水田は、土砂で埋まってしまっている。

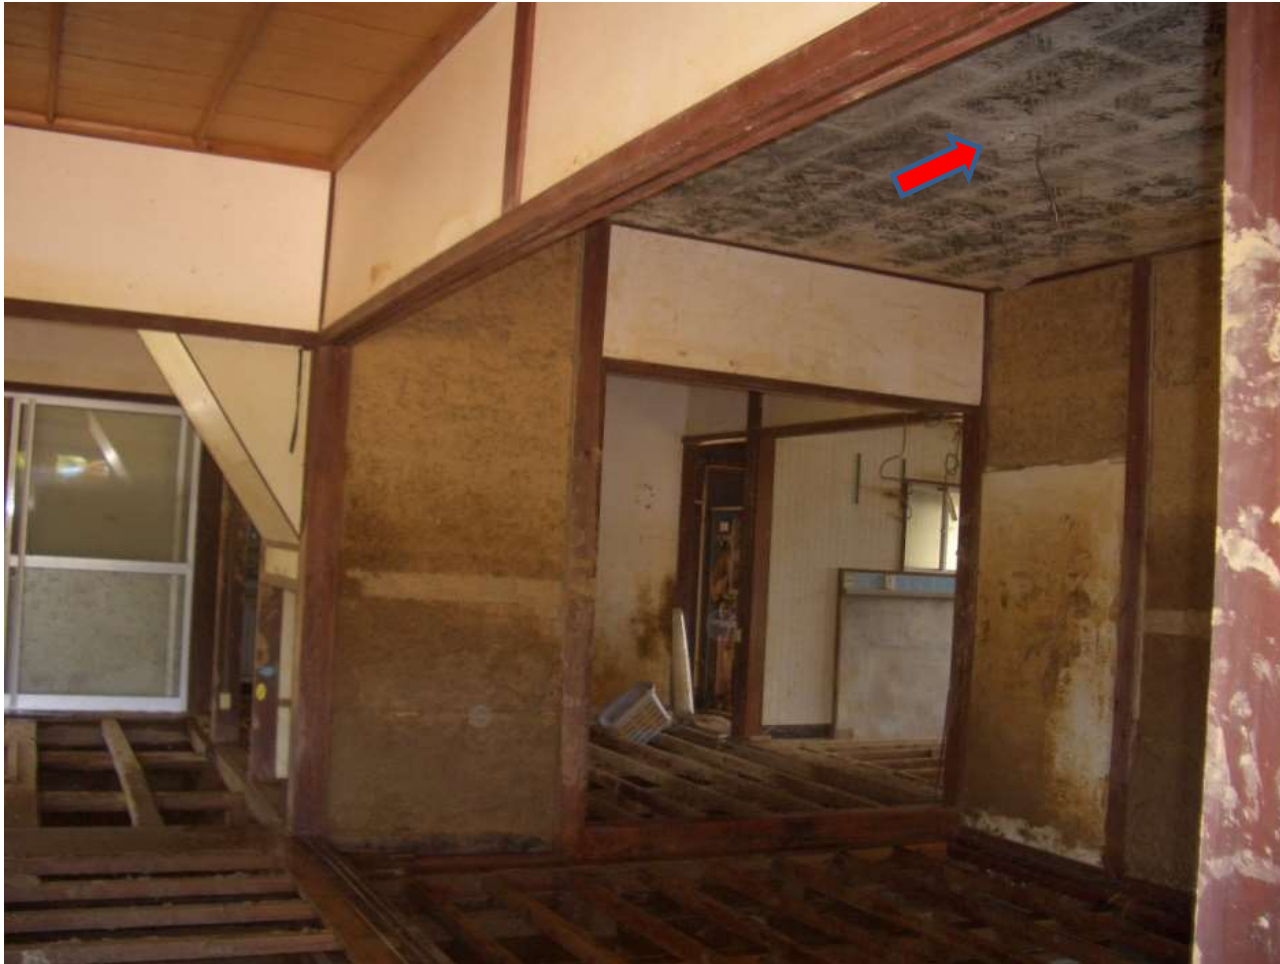
母屋の天井にまで、泥水が跳ね飛んでいる。

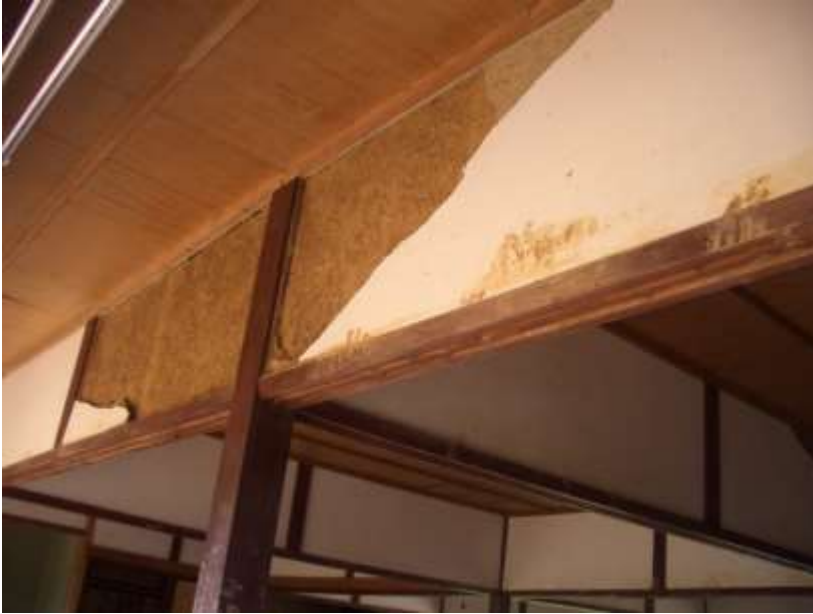
随所に残る浸水の爪痕。
