新幹線台車亀裂発生事故についての材料力学的評価 by 技術士だあーちゃん

[技術士 機械部門/電気電子部門]

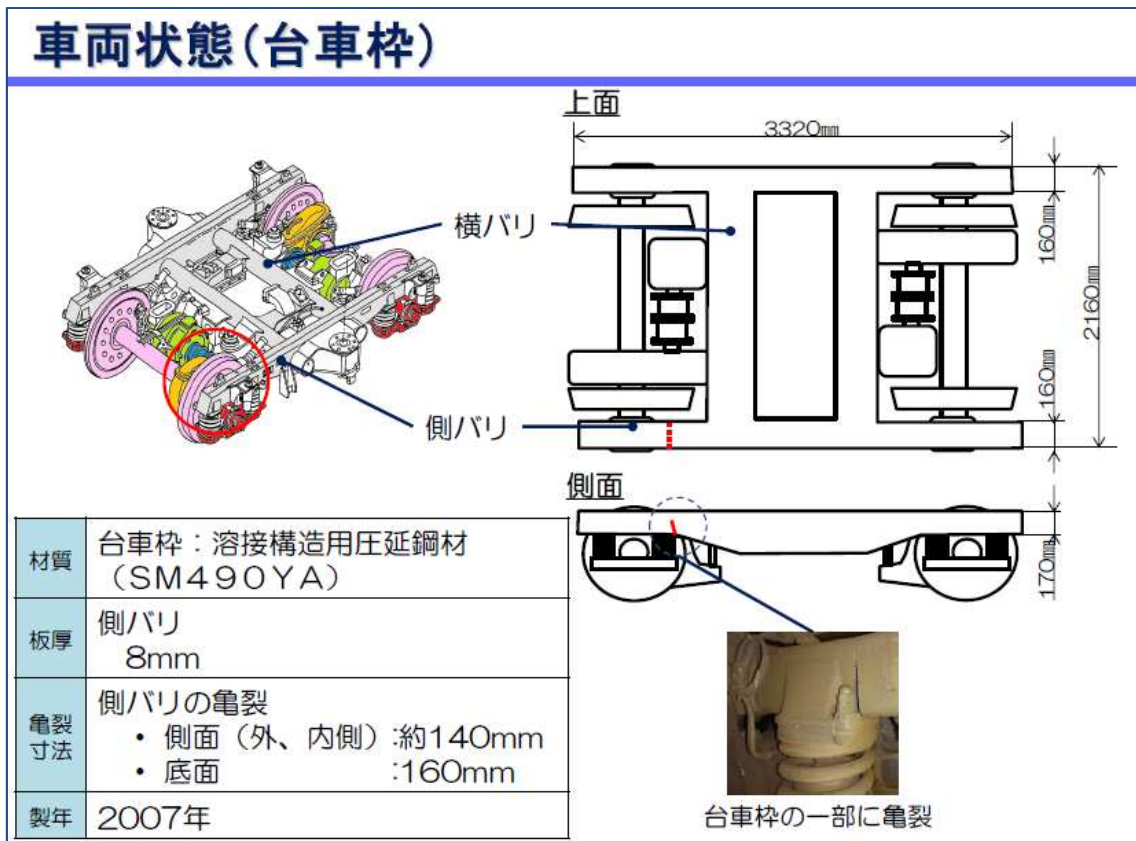
第1図 台車の説明図 (JR西日本HPより)

亀裂が発生したのは、図1（JR西日本のホームページより）の箇所で、この図から、評価に必要な寸法を必要に応じ物差しで求めました。

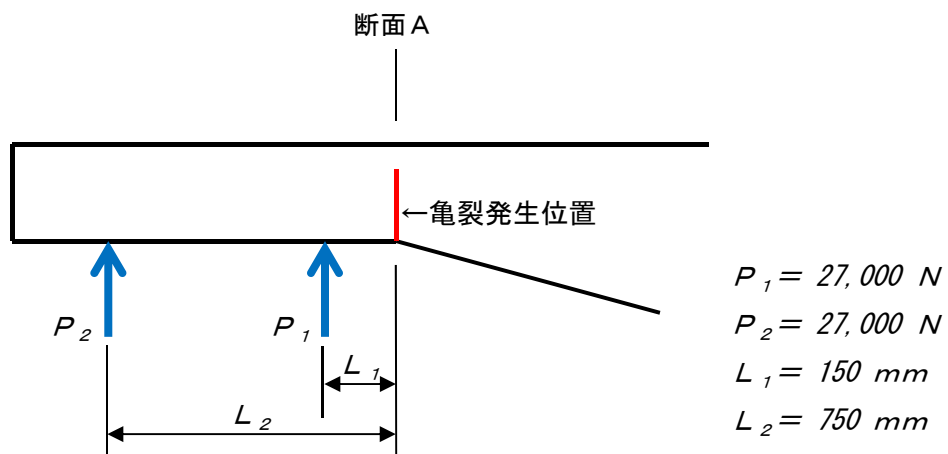
第2図 台車にかかる荷重と位置

亀裂が発生した位置から2個のSpringまでの距離は、それぞれ $L_1 = 750 \text{ mm}$ と $L_2 = 150 \text{ mm}$ 程度だと思われます。

総重量約700 tを16両で割ると、1両当たりの重量は、約44 tとなります。1両は、8個の車輪で支えられており、1個の車輪につき2個のスプリングで台車と繋がっています。1個のスプリングが台車を支える力は、 $P_1 = P_2 = P = 44 \text{ t} \div (8 \times 2) = 2.75 \text{ t}$ ($\div 27000 \text{ N}$ [ニュートン]) となります。

$$M = P \times L_1 + P \times L_2 = 24,300,000 \text{ N}\cdot\text{mm}$$

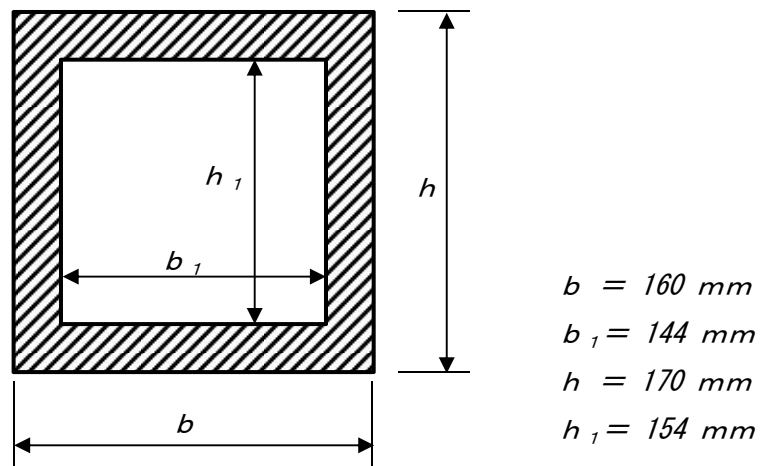
第3図 亀裂の入った断面の形状

また、亀裂が発生した台車の断面は、外寸が幅 $b = 160 \text{ mm}$ 、高さ $h = 170 \text{ mm}$ で、厚さ $t = 8 \text{ mm}$ の鋼鉄の角パイプ状の構造となっています。内寸は、幅 $b_1 = 144 \text{ mm}$ 、高さ $h_1 = 154 \text{ mm}$ ということになります。

$$Z = (b \times h^3 - b_1 \times h_1^3) / (h/2) = 155,052 \text{ mm}^3$$

$$\sigma = M/Z = 95.3 \text{ MPa}$$

使用している鋼鉄は、1平方ミリメートル当たり490 N まで耐えられる材料です。従って、材料の耐える力の5分の1程度の力しかかかっていないこととなります。

この評価に使った曲げモーメント M は、新幹線が静止している時の値なので、走行時には振動などの影響で、その2倍の力をスプリングから受けたとしても、台車の材料の2.5分の1程度の力しか掛かっていないこととなります。ですから、すぐに破壊することのないような設計になっているということが分かりました。

- ・溶接不良・熱処理不良等が原因で、予想より早く（点検間隔よりも短い間に）、亀裂が発生し、進展した。
- ・小さな亀裂が発生していたが、定期点検で亀裂を見落としました。
- ・本来外面で発生する亀裂が、溶接不良・熱処理不良等が原因で、内面から発生・進展していたので、定期点検で見つけられなかった。
