AE による配管の腐食評価

辻 啓一¹、湯山茂徳²
西本重人¹

Acoustic Emission Evaluation of Corrosion Damages in Piping

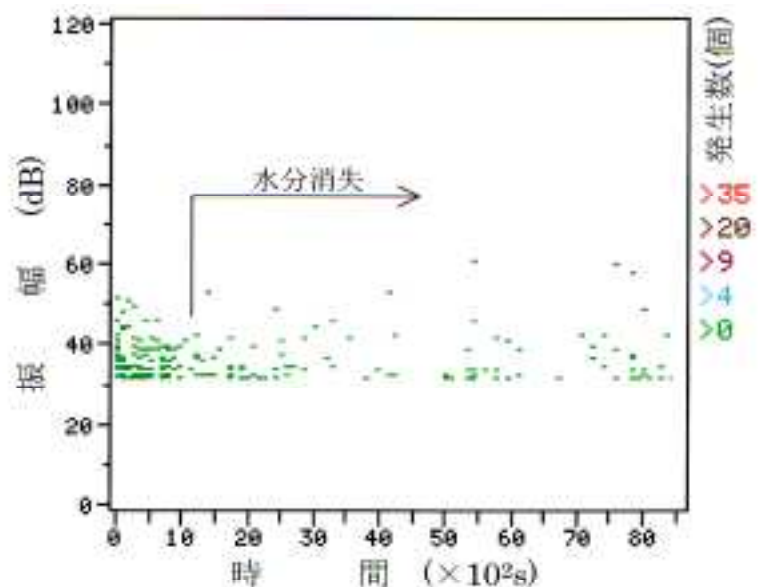
図 1 振幅および発生数の変化

試験時間と発生した AE の振幅および発生数の関係を図 1 に示す。塩水滴下直後は、AE の発生数が多く、さらに振幅の大きな信号発生が観察されるが、時間経過とともに発生数が減少した。特に、滴下した塩水の水分が蒸発すると、AE 発生は急激に低下した。これは、塩水滴下直後は腐食活動が比較的大きいが、水分が蒸発すると腐食の進行が低下するので、AE 発生もこの腐食活動度に相関して変化したものと考えられる。

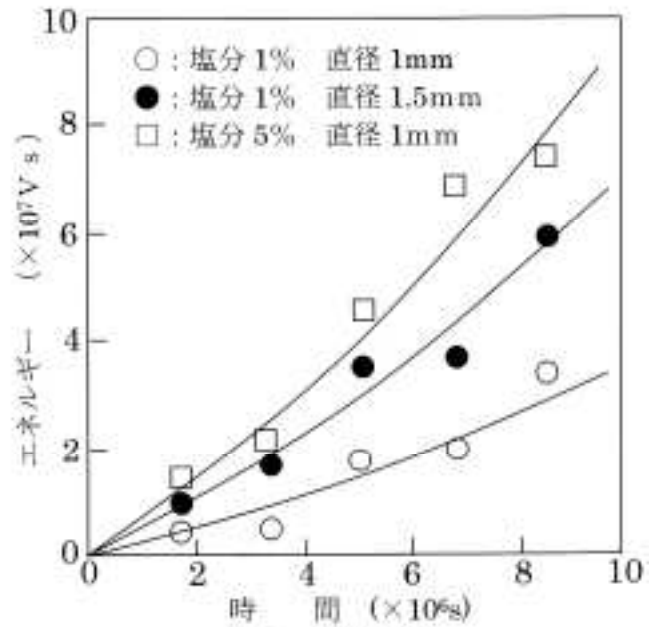
図 2 試験結果

腐食進行量は非常に微量であるので、定量的に評価することが困難である。そこで簡易的に、腐食活動が時間経過と相関があると仮定し、腐食活動度と AE との相関を検討した。図 2 に、試験時間と発生した AE エネルギー総量との関係を示す。試験時間の経過とともに AE エネルギー総量が増加し、活性な腐食と AE のエネルギー総量との間に、相関が認められる。AE エネルギー総量曲線の傾きは、時間の経過に対して増加傾向を示している。これは、時間経過に伴い、腐食領域が滴下位置から外側に向けて広がり、腐食範囲が拡大した影響であると推察される。

で試験した。結果を図 2 に示す。接触面積の増加に伴い、検出される A E エネルギーも増加している。また、塩水濃度を増やし、腐食環境を変化させて試験した。結果を、図 2 に示す。塩水濃度の増加、すなわち、腐食環境の変化に伴い、A E エネルギーが増加している。このように、腐食進行(活動)と A E エネルギー総量との間に相関が認められ、腐食の進行を、検出される A E エネルギーから推測できる可能性が認められた。

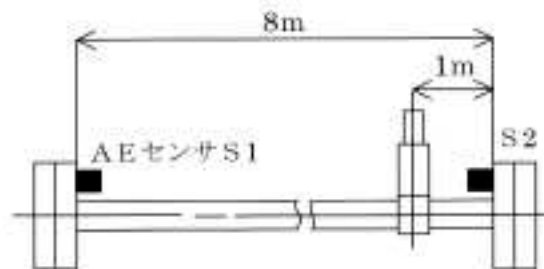
図 3 計測対象の配管

計測対象は、M 社事業所プラント内のアンモニア、スチレン、酢酸エチル等の危険物配管で、200m を選定し、計測を実施した。計測した配管の一例を図 3 に示す。これはアンモニア配管設備 8m で、A E センサ S2 から 1m の部分に支持部があり、全面が保温材で被覆されている。A E センサは、配管フランジ部の保温材を取り除き、センサ検出表面にシリコングリースを塗布した後に取り付けました。

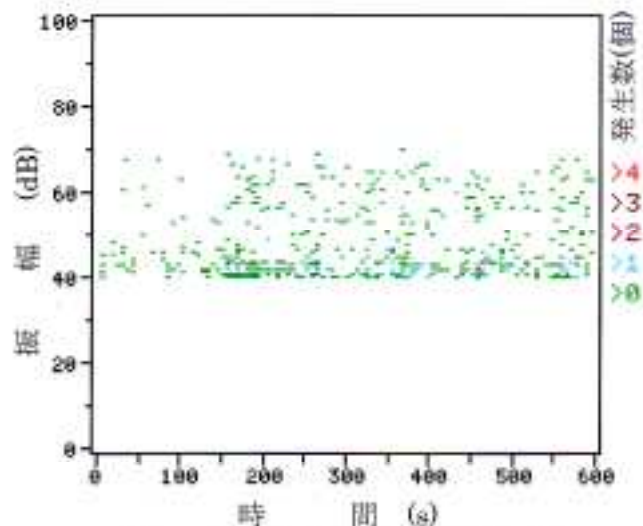
図 4 実配管における A E 発生状況

A E センサ S2 において検出された A E 振幅値の時間履歴を、図 4 に示す。多数の A E 発生が観察され、しばしば 70dB に至る大きな振幅値を持つ信号が検出されている。

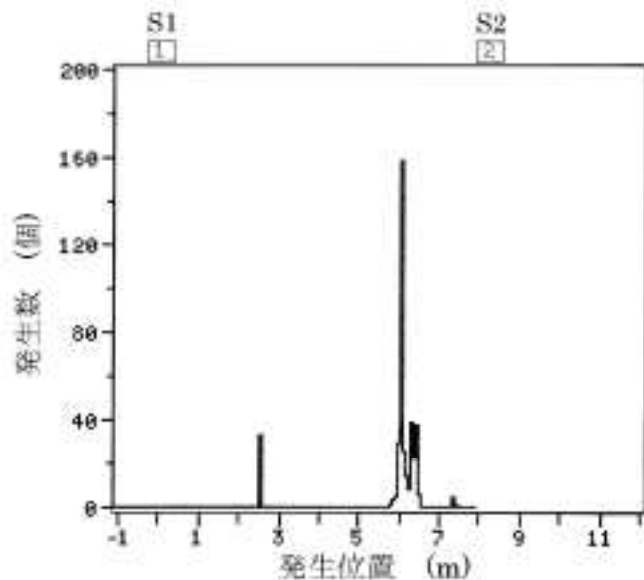
図5 AE発生位置

図 5 に、検出された A E 信号の、位置標定結果を示す。A E センサ S2 から約 1m の位置に、A E 発生が集中する部分が観察される。A E 計測完了後に保温材を取り除いて目視観察した結果、図 6 に示すように、配管支持部で腐食が観察され、A E 計測
