カヌー川下りをしながら水みち調べをしよう

水辺を愛する活動 報告書

NPO法人 流域調整室

## 木津川泉大橋上流における旧水路調査結果について

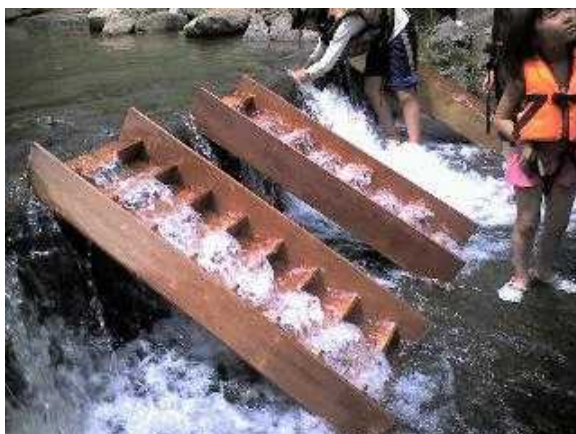
下記は、藤田清氏が作成した魚道である。アユの生息条件でも、この落差工に設置する

場合、魚道は 3 つつなげなければ、所定の流速条件にはならないことが判明した。両側の壁までせき板を繋がなかったもの（一番奥）は、せき板が水圧で流されてしまった。魚の遡上はみられなかったが、水の働きを感じる楽しい機会となった。

大平らによると、魚道は1/10～1/20の勾配が望ましく、最も短くて済む1/10で実験したとある。2007年に製作した魚道は、高さ75cmの落差工で長さ122cmしかなく、3本つないでやっと0.25の勾配になる。また、2007年11月10日に、白砂川の落差工下で計測した流速は、0.3m/sであった。（大平らは下流側流速0.5m/sで実験）

次の方法により、魚道の平均的な流速を求めたら、魚道1つだけではアユも上れない流速になり、3つでやっとアユが上れ、1/10以下にしないとカワヨシノボリは上れないと思われる結果となった。

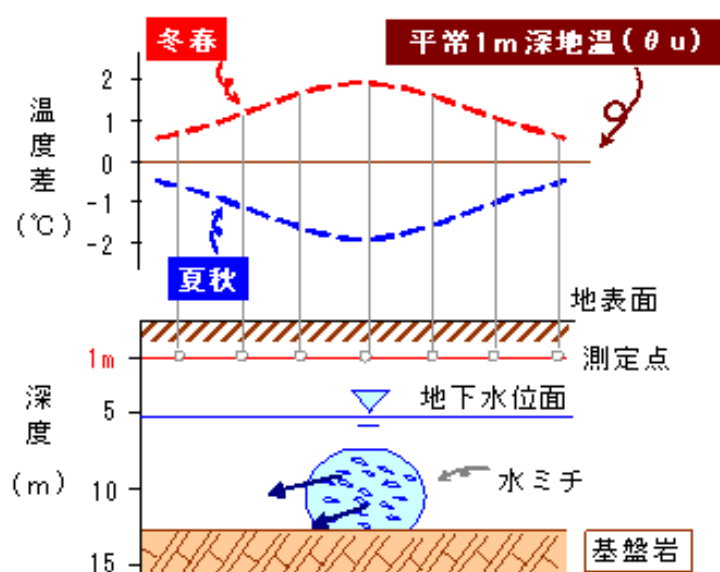
### 1m深地温調査法 原理 (G&Mリサーチのサイトより)

•左図Aは、平常1m深地温（流動地下水の影響のない地点の温度）と水ミチ上の1m深地温の温度差を示したものです。•水ミチ上の地点では、夏に低温部を示し、冬に高温部で表されます。•ちなみに、水ミチ付近（線で囲まれた領域）は流動地下水温の影響を受け、年間を通じて温度がほぼ一定（温度変化幅は約2未満）に保たれていることが、これまでの調査で判明しています（右図B）。

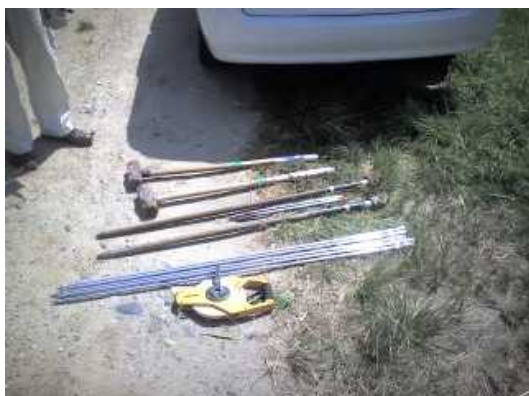
この棒を1m打ち込んで地温を測る

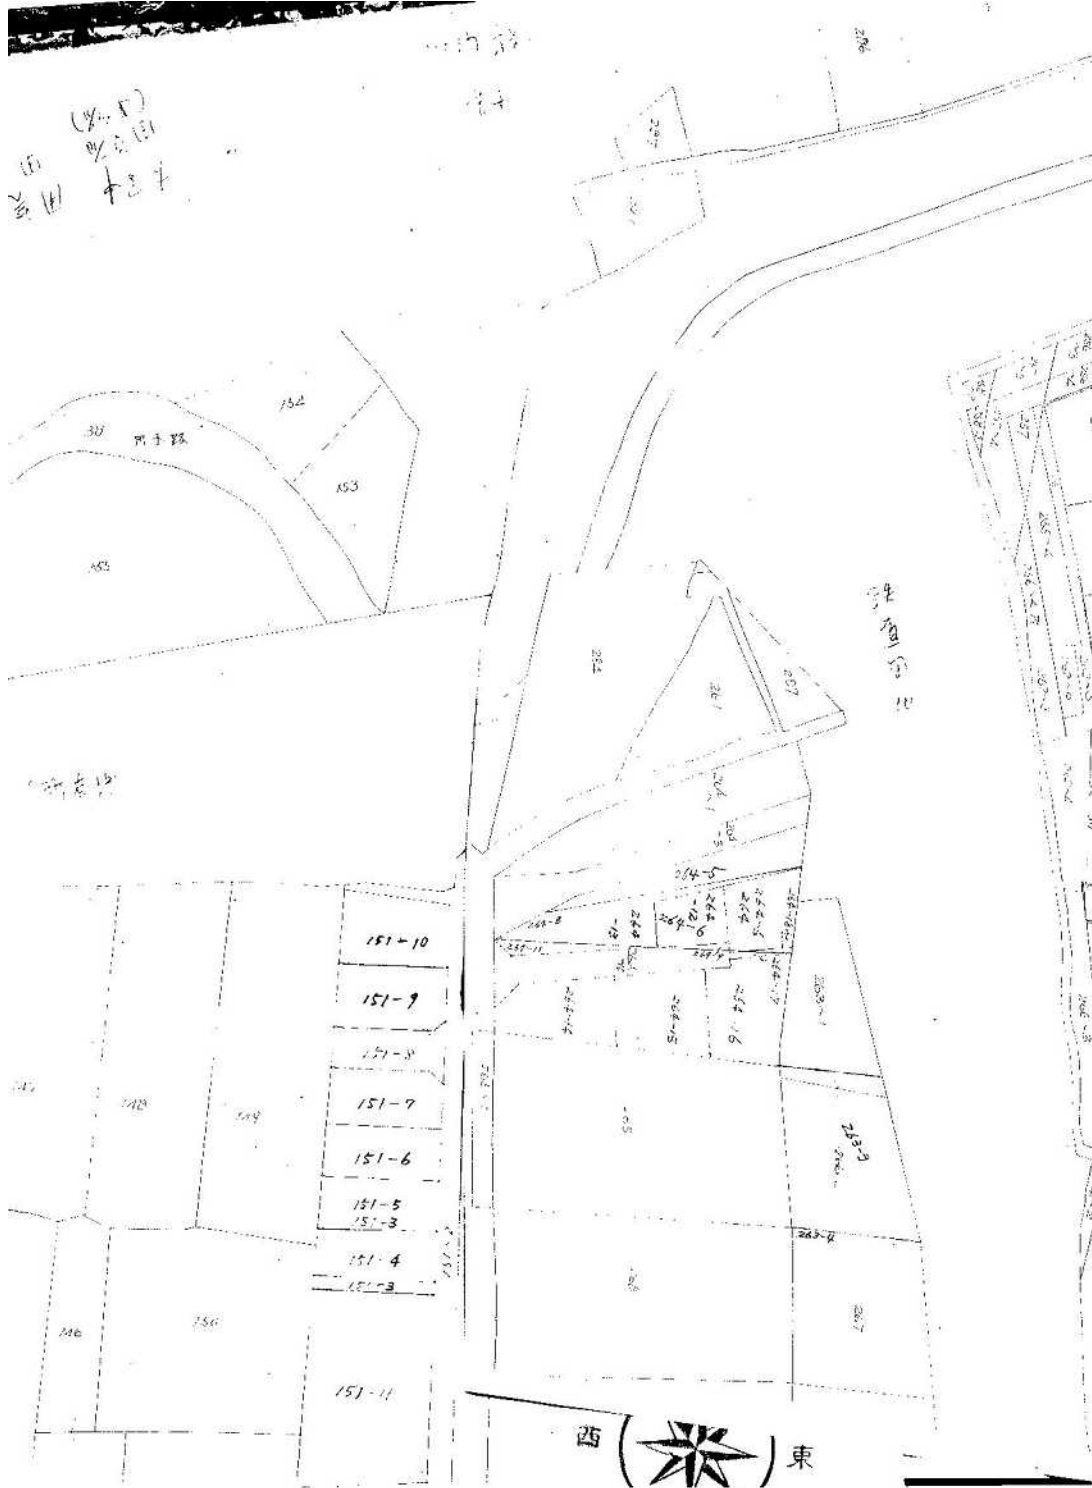
法務局にあった、木津川市木津雲村、木津宮ノ裏の旧公図(雑種地は町営住宅)

この結果から推察するに、旧水路は当初その存在が想定されていた場所よりも東側に存在していた可能性が高い。この点を確認するために、法務局に出向き土地台帳を調べて結果、測点 0-9m の部分は昔用水路として登記されていることが判った。

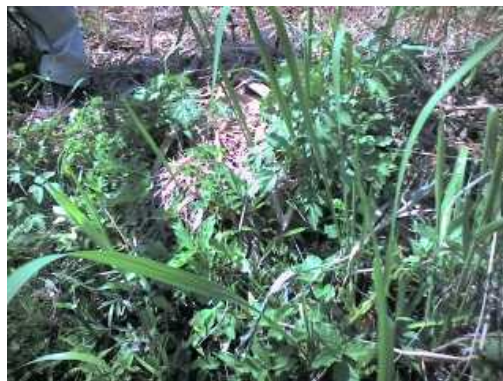
低温が出た畑の上部、旧堤防下の窪み

1m深地温調査で水みちが出た地点には、旧堤防の法線が、町営住宅に向って切れる形で残されており、その下部には、右の写真のような低温が出た畑の上部の草むらの中に、かつての樋門跡か、と思われる窪みが残されている。
