1階現況図

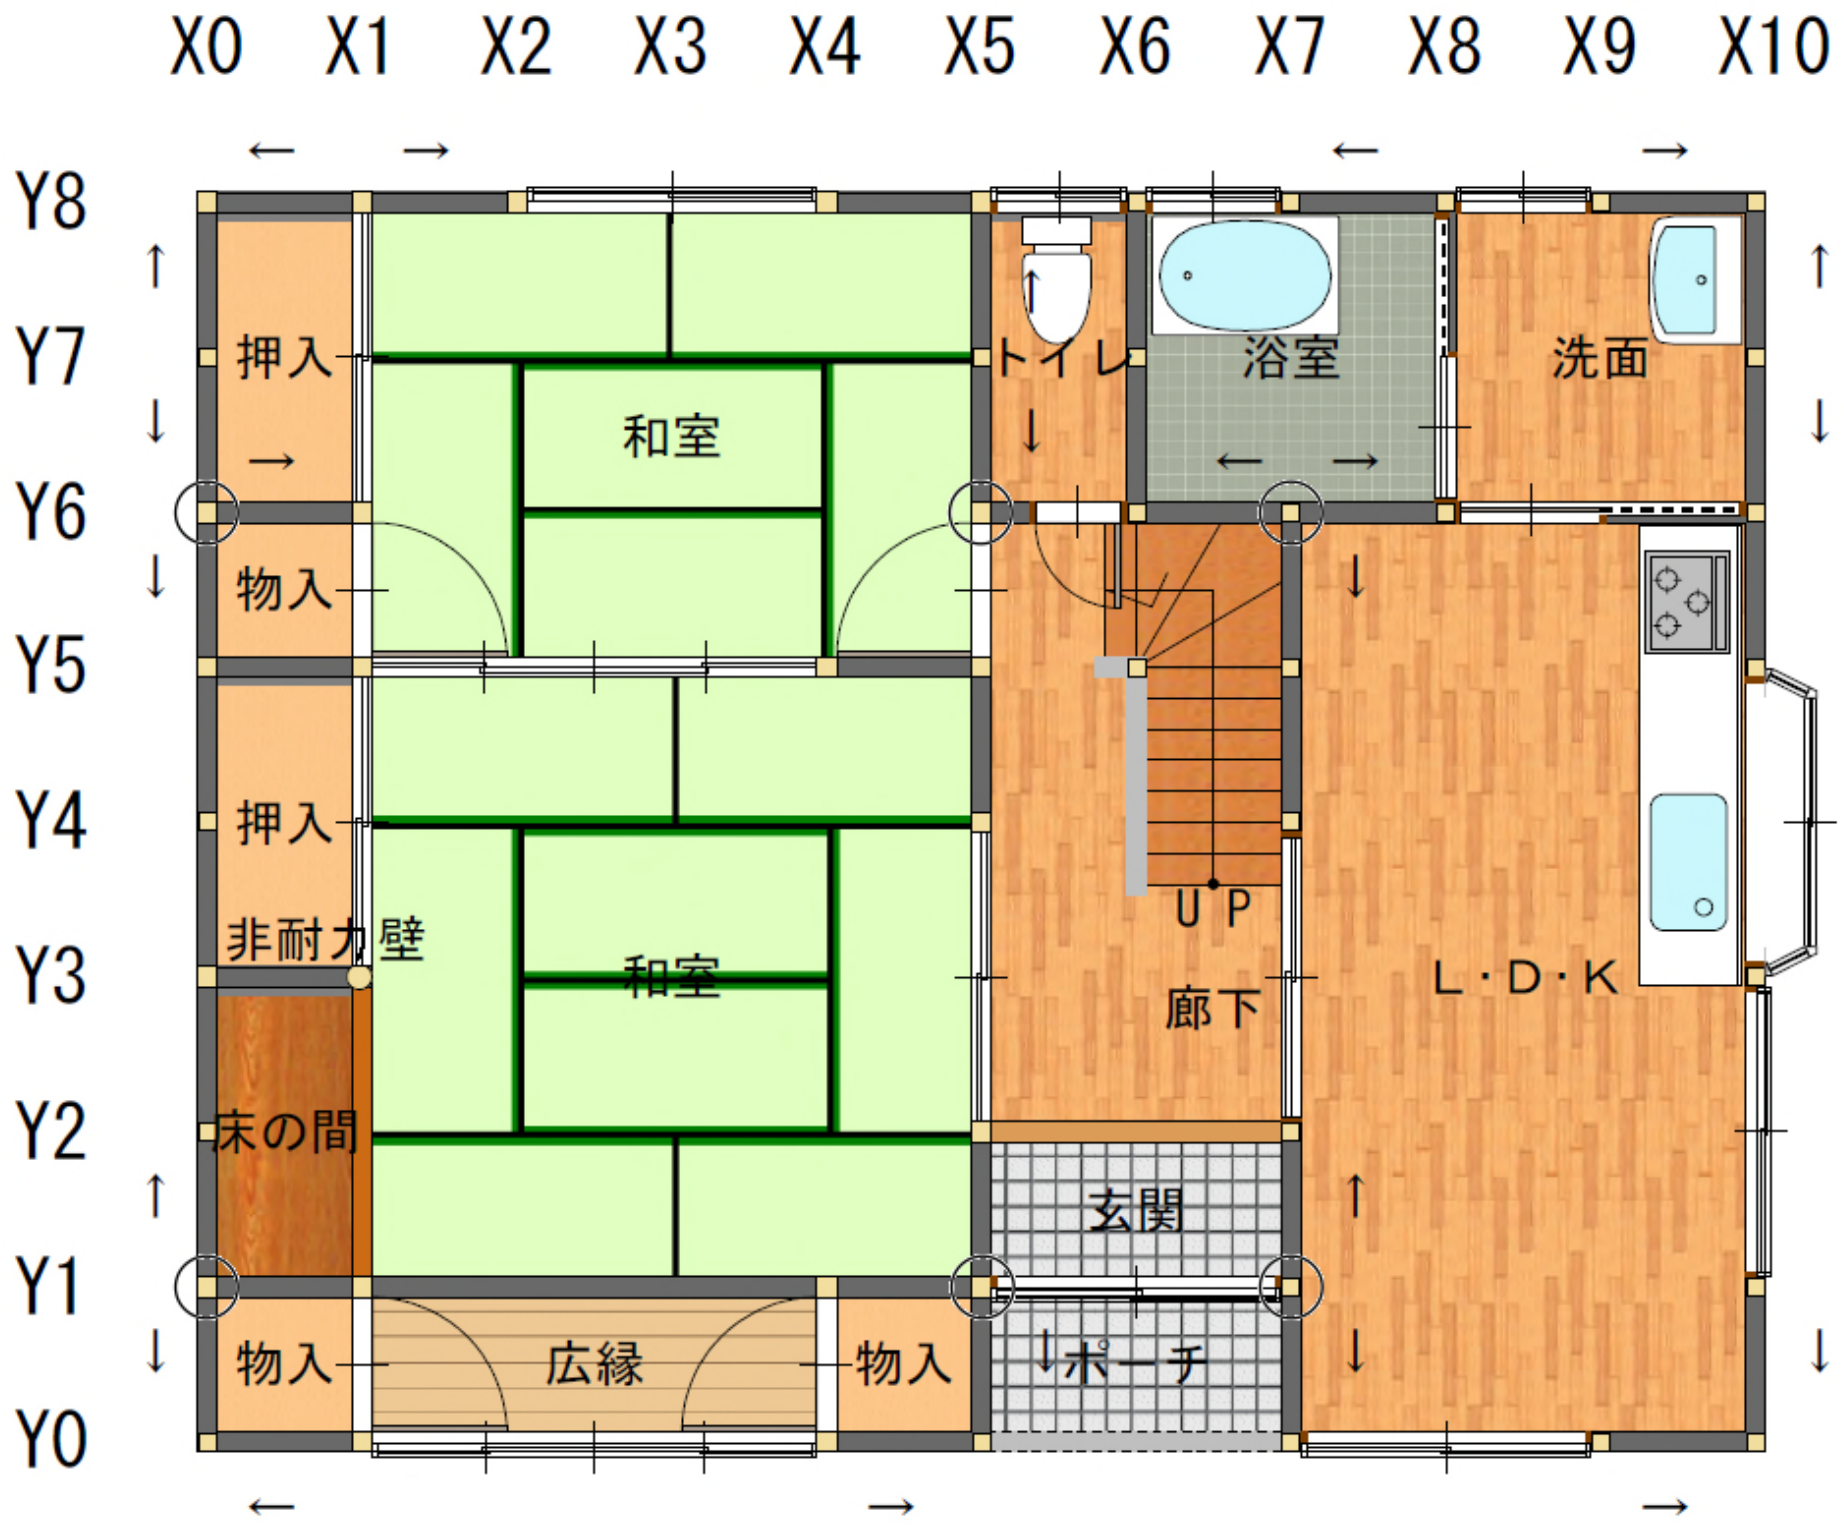
屋根 日本瓦土葺き  
 外壁 土塗り壁 t=40  
 内壁 土塗り壁 t=40 7割  
 基礎 無筋コンクリート布基礎 軽微なクラック  
 水平構面 火打梁

劣化事象 廊下床

軟弱地盤では無い

耐震要素  
 筋かい90\*30 の先が柱頭  
 外壁 土塗り壁 t=40  
 内壁 土塗り壁 t=40 7割  
 合板 t=3 LDK, 洗面、洋室

モジュール910mm  
 浴室回りは、コンクリートブロック腰壁のため  
 浴室壁の柱は、周辺の柱と土台で連結されて  
 いない。
