| 工 事 名 | 平成11年度総合治水対策特定河川工事 |
| 場 所 | 神奈川県藤沢市（境川） |
| 備 考 | 布団籠部分（ジオテキスタイル敷設）を緑化 |

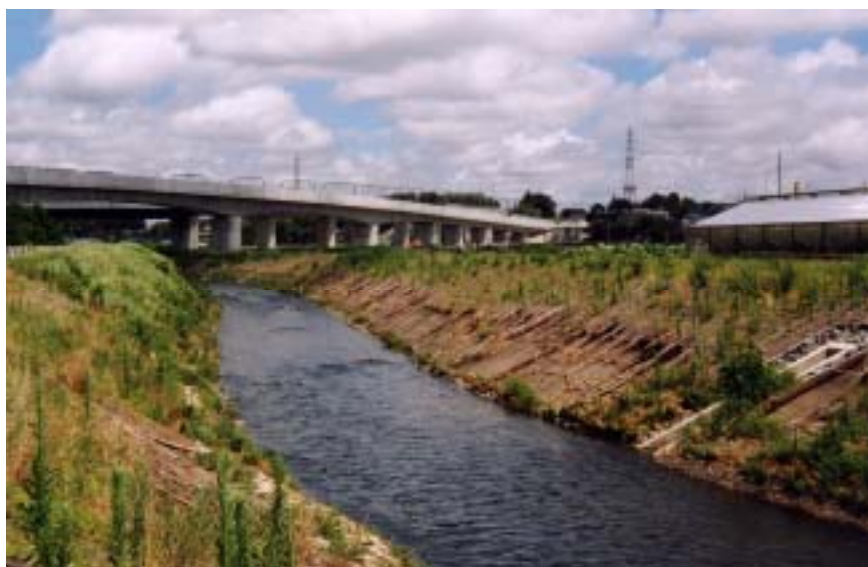
施工前

本施工箇所は護岸工として布団籠を設置し、更に緑化工のためにジオテキスタイルを敷設後覆土を行い、ヤシマットによる養生を行っていたが、河川の相次ぐ増水により施工箇所が流失した。その、覆土流失箇所の修復のためにバイオ・オーガニック・リバー工法が採用された。

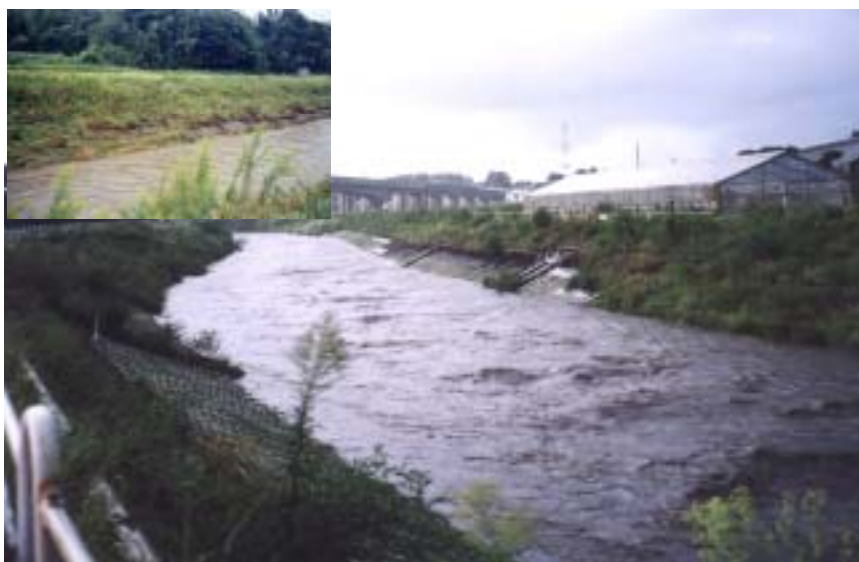
冠水状況

平成12年7月7日夜半からの台風3号の影響により青い線の部分まで冠水した。その影響で赤の囲み線部分の覆土が流失したが、その下部のバイオ・オーガニック・リバー工法の施工箇所は長期の冠水にもかかわらず基盤の流失はみられなかった。
