# -多自然型護岸の施工事例1-

| 工 事 名 | 平成3～4年度 オヤウンナイ川道単改修工事 |
| 種 別 | バイオ・オーガニック・リバー工法 SBR-100 |

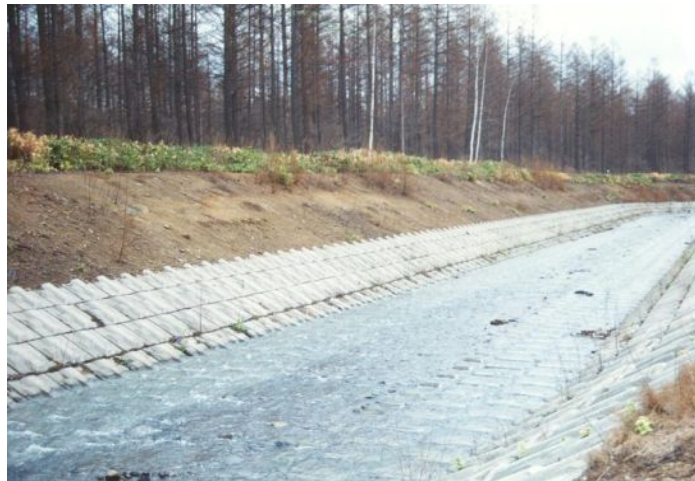
施 工 前

当施工事例は、既設大型コンクリートブロックが自然景観を損ねる為、周辺環境と調和した緑化が検討された。覆土工等も検討されたが、春先の融雪水による覆土の流亡が懸念され、植生基盤の耐浸食性に優れたバイオ・オーガニック・リバー工法が採用された。

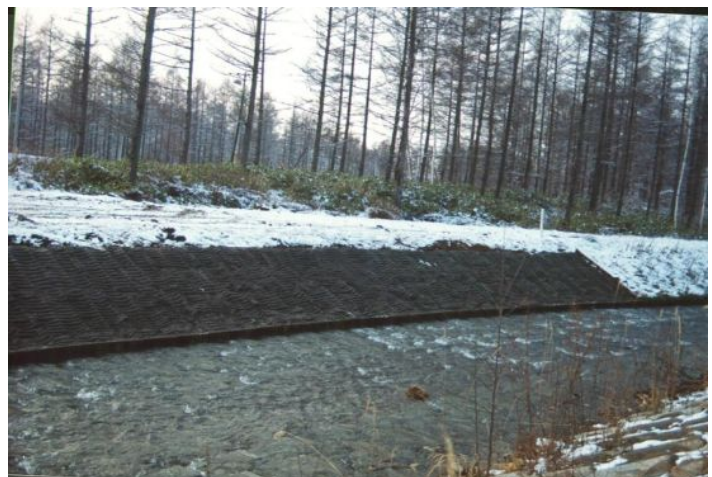
基盤材注入完了

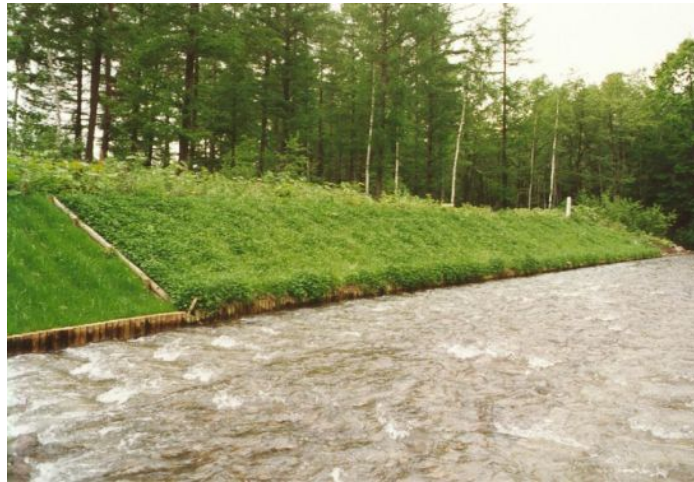
植生状況(施工後6ヶ月)

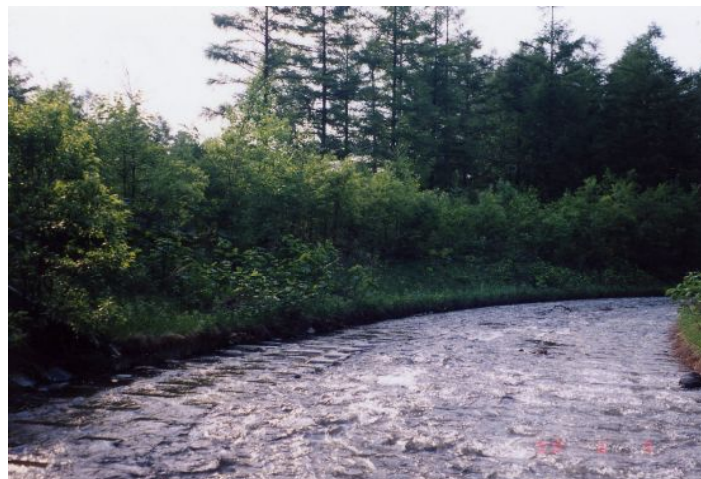
植生状況(施工後1年)

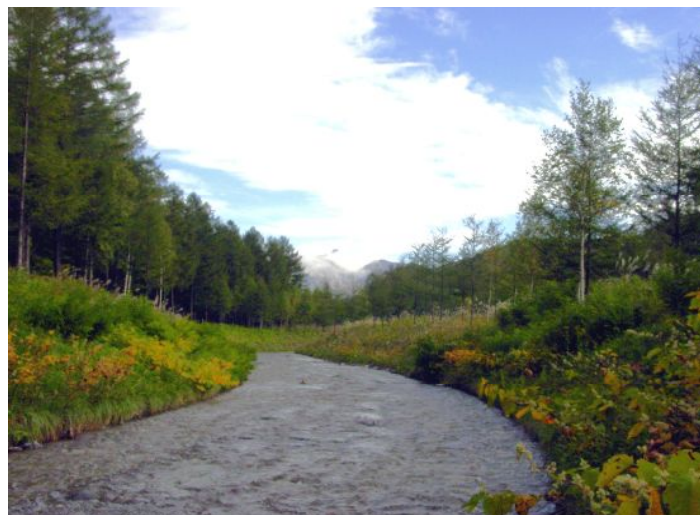
植生状況(施工後9年)

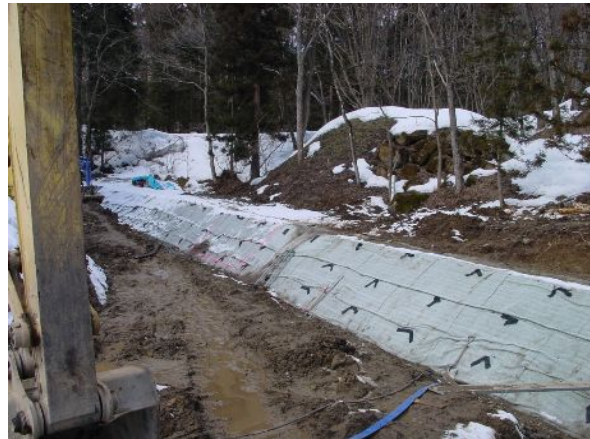
フォーム布設状況

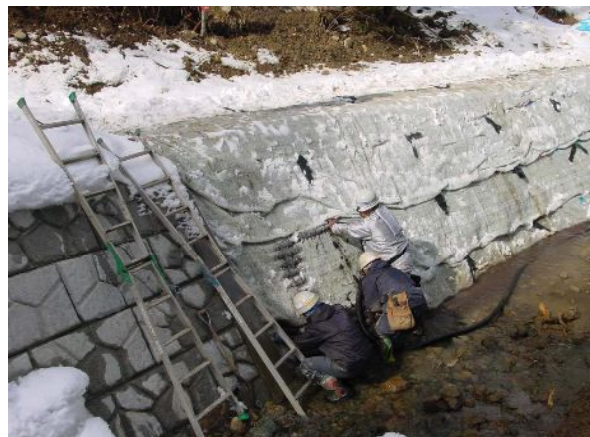
基盤材注入状況

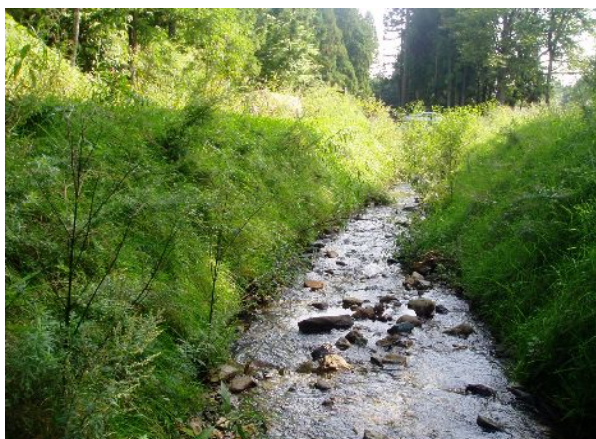
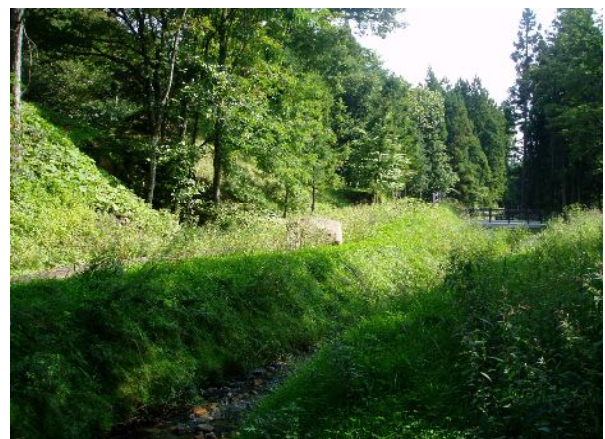
植生状況

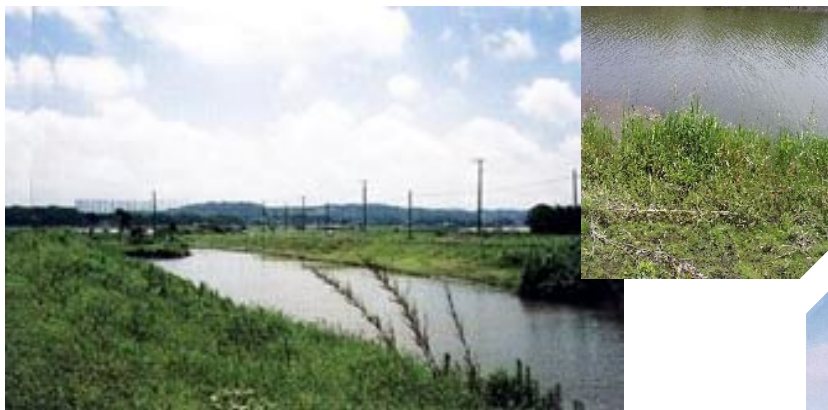
施工1年後の植生状況

当施工では、1年目には裸地化してい水際が植生され、護岸機能（土砂の流失防止）と自然再生（動植物の生活圏の復元）が図られた。

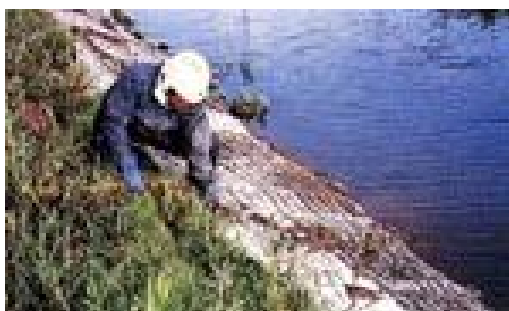
生育基盤材注入状況

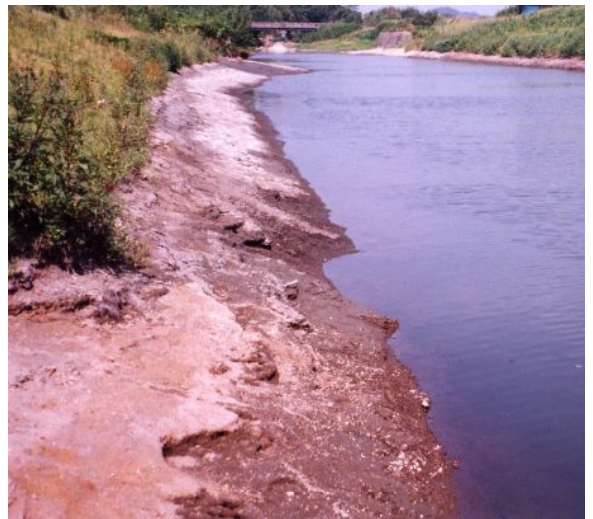
施工箇所の地山の状況

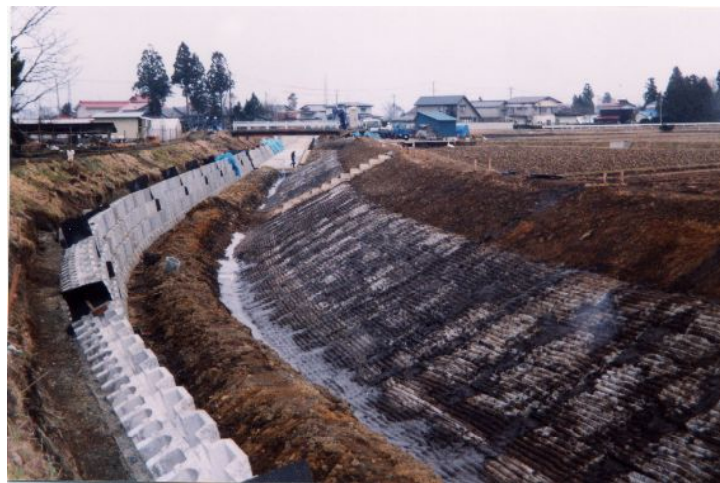
施工完了(平成12年2月)

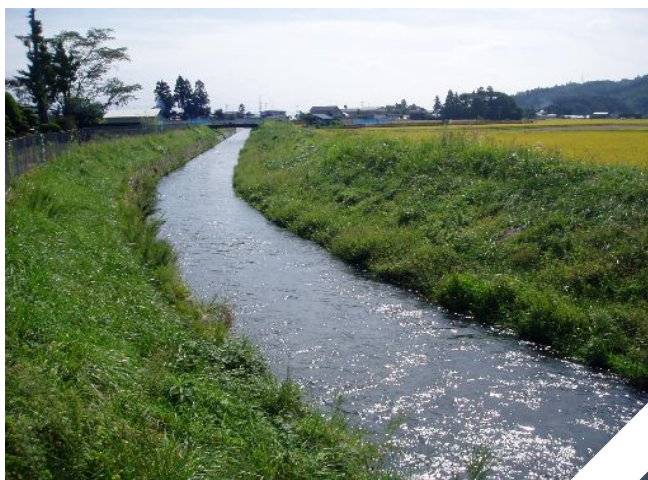
植生状況(施工4ヵ月後)

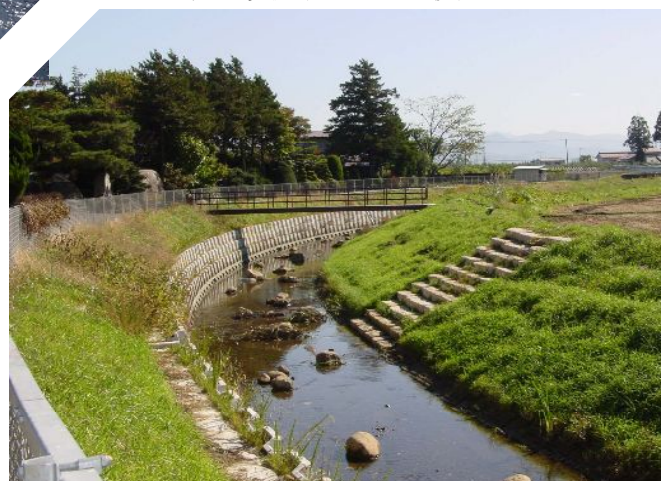
植生状況(施工8ヵ月後)

冬季の施工であったが、翌年6月には植生率100%になり、植生復元が図られた。

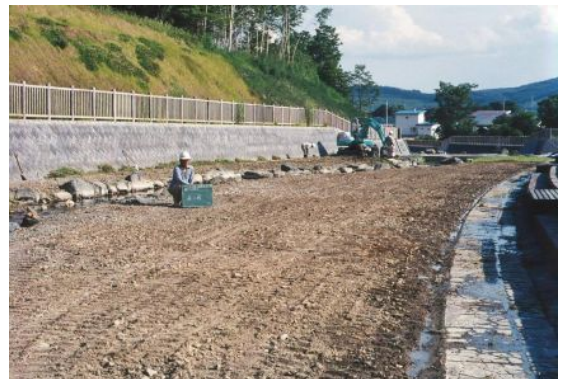
施 工 前

当施工事例は、親水護岸を目的に河川改修が計画された。河川敷地に隣接する児童公園は、町民のふれあい広場的要素が高く、その為、多自然型護岸が検討され、バイオ・オーガニック・リバー工法が採用された。

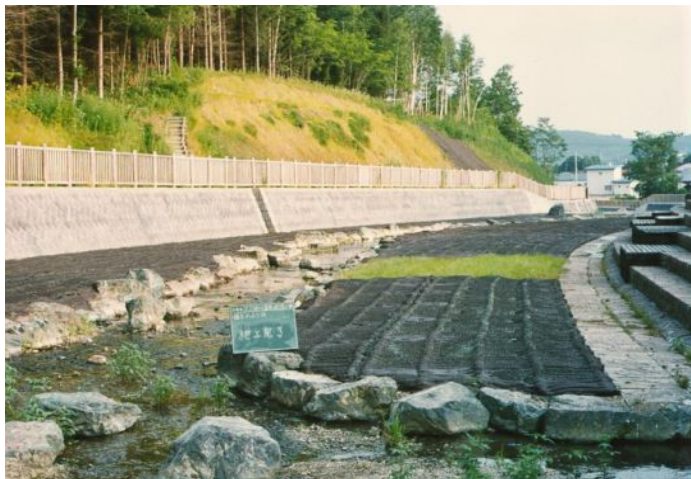
施工完了

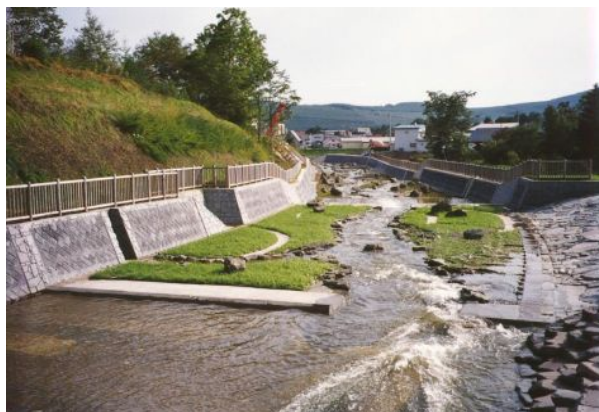
植生状況(施工3ヶ月)

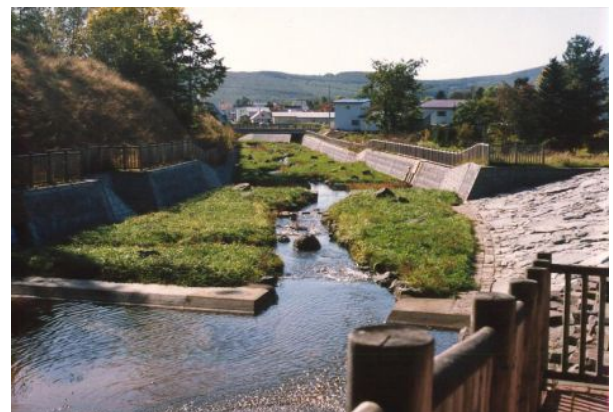
植生状況(施工1年後)

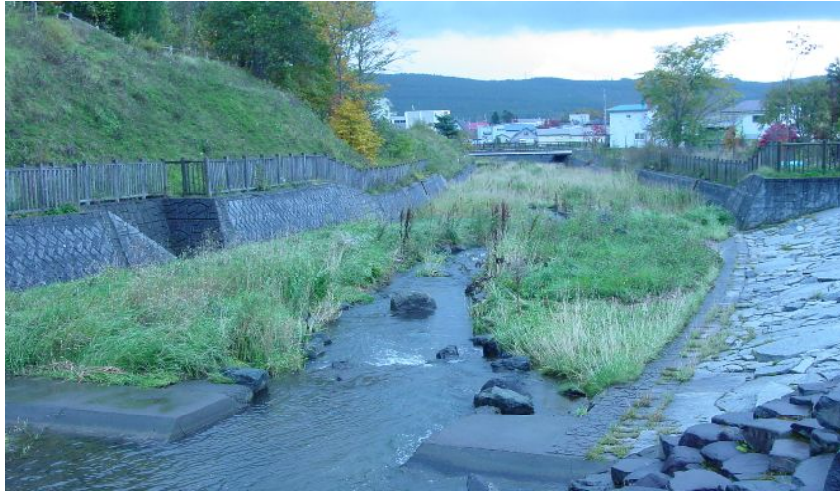
植生状況(施工6年後)

施工箇所は、魚道を除く低水位河床部で、降雨時には冠水する。バイオ・オーガニック・リバー工法は、植生基盤が安定している為、経年、植生遷移が進み、現在では、周辺植物の侵入が見られる様になっている。

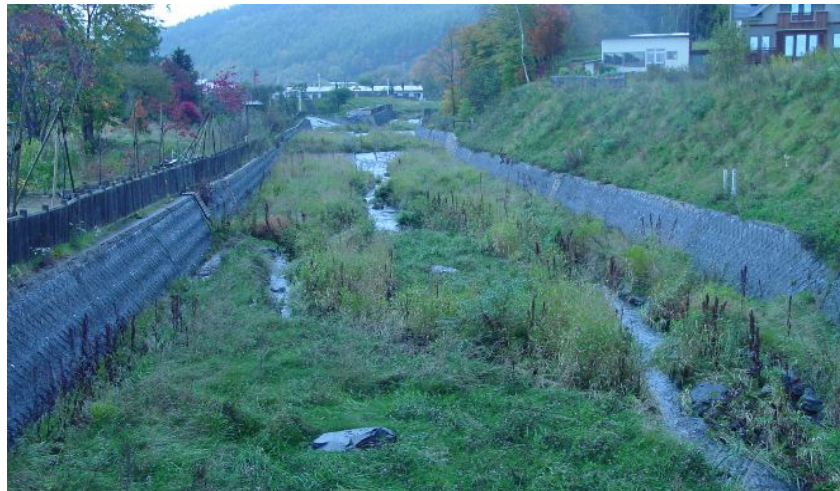
植生状況(施工6年後)

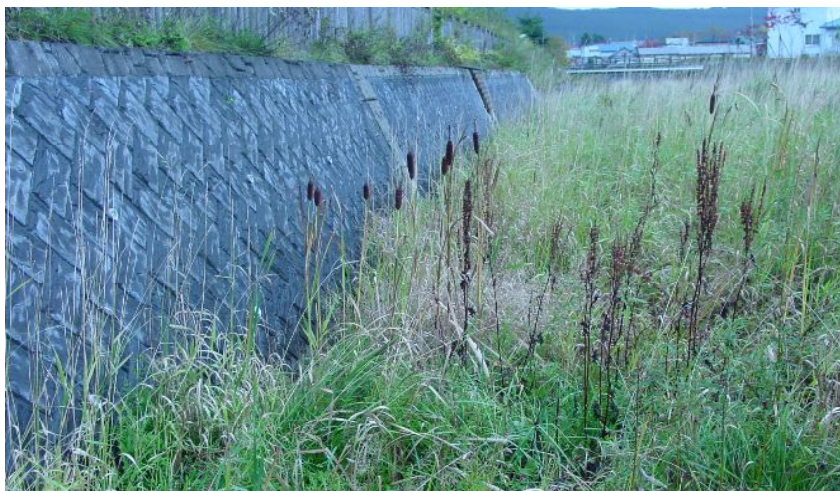
植生状況(ガマの侵入)
