## -植生基盤材圧送能力の施工事例-

| 工 事 名 | 平成11年度 鶴甲中腹斜面緑化工事 |
| 種 別 | バイオ・オーガニック工法 B0-50 |
| 圧 送 距 離 | 垂直高150m、水平距離220m(圧送管距離300m) |

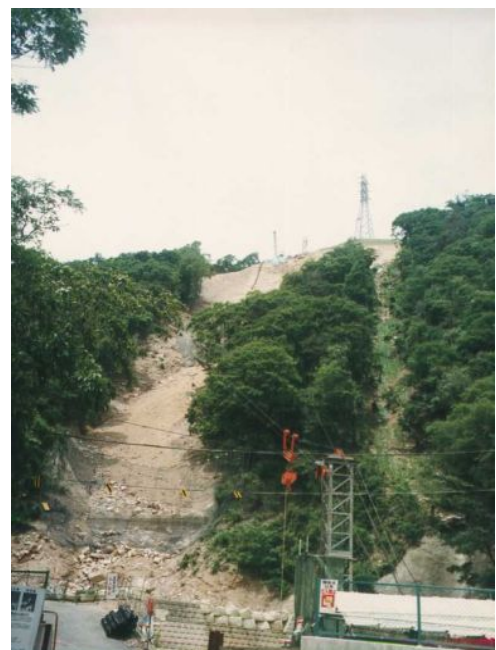
崩壊地を下方から望む

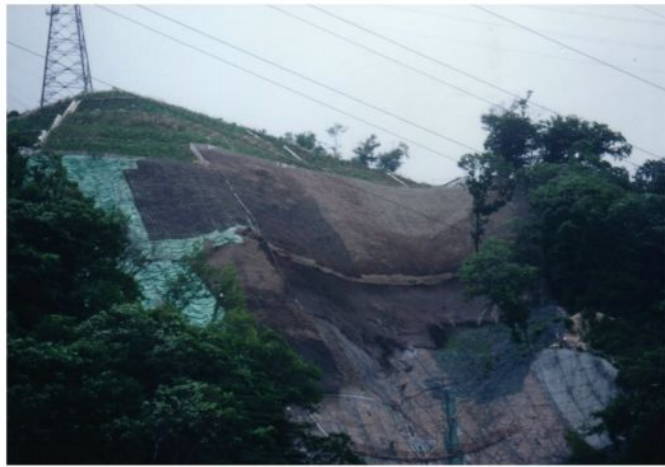
基盤材注入(圧送)状況

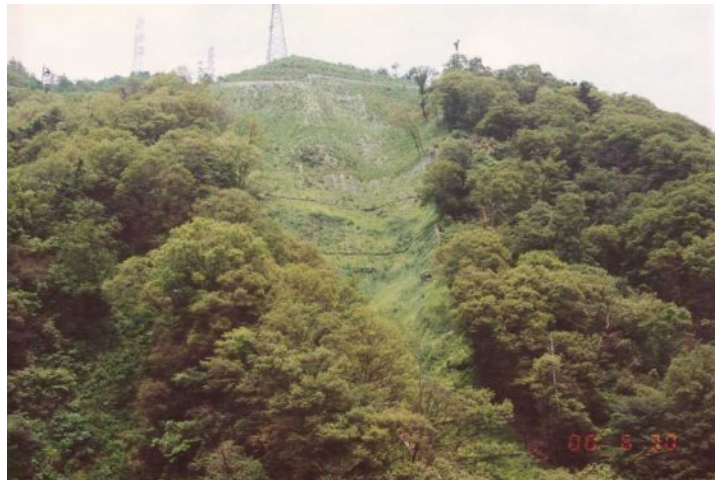
植生状況(施工1年後)

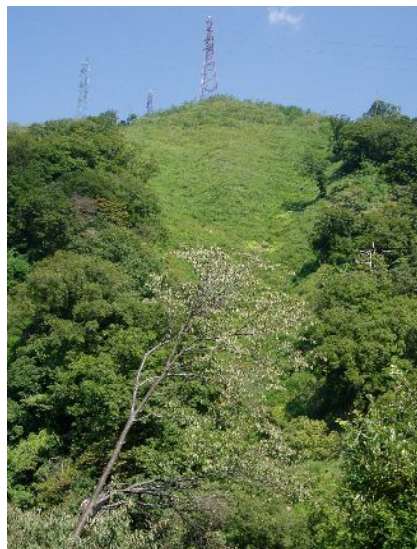
植生状況(施工2年後)

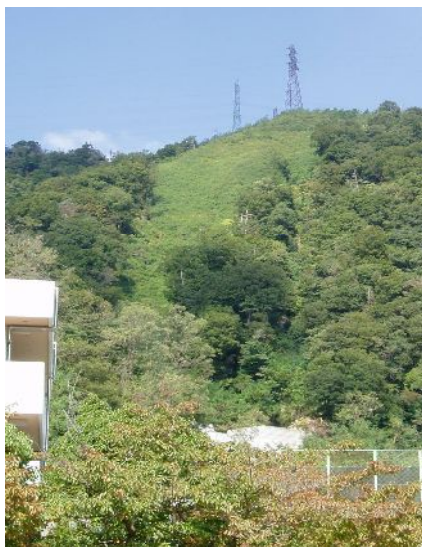
植生状況(施工4年後)

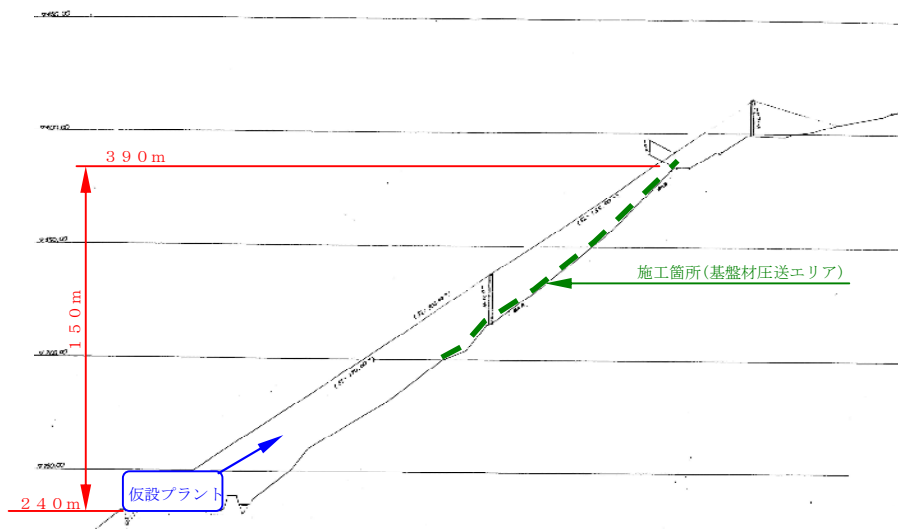
縦断図

S = 1/500
