# スーパーバイオ・オーガニック工法 -既設モルタル面緑化の施工事例1-

| 工 事 名 | 巖木ダム湖法面緑化工事 |
| 種 別 | スーパーバイオ・オーガニック工法 SBO-130 |
| 備 考 | 1:0.8 既設モルタル面の緑化 |

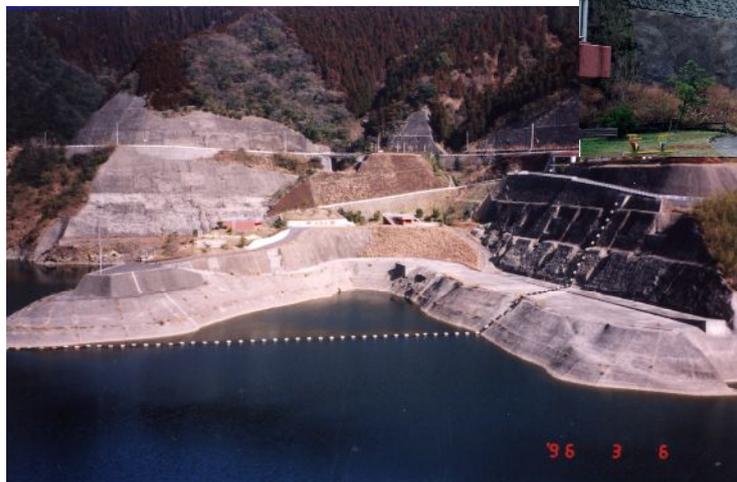
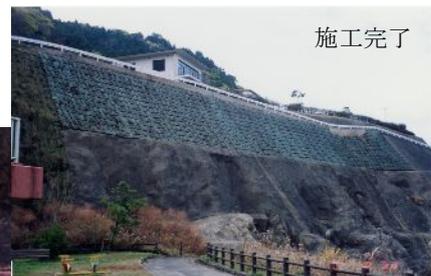
施 工 前 (平成8年度)

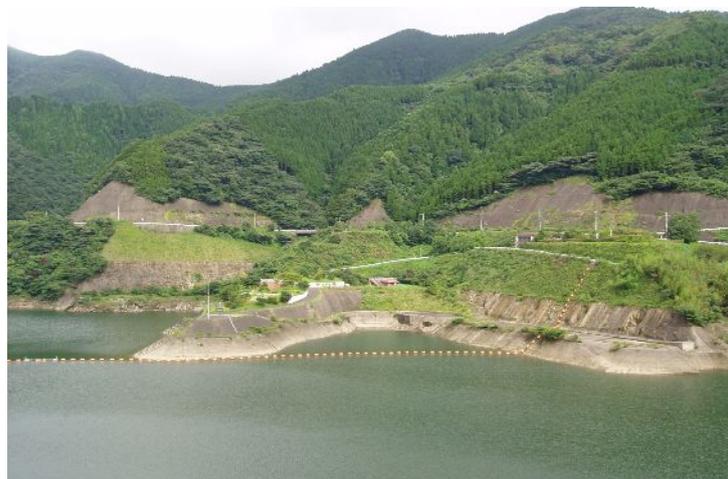
平成15年撮影

施工完了 (平成8年度)

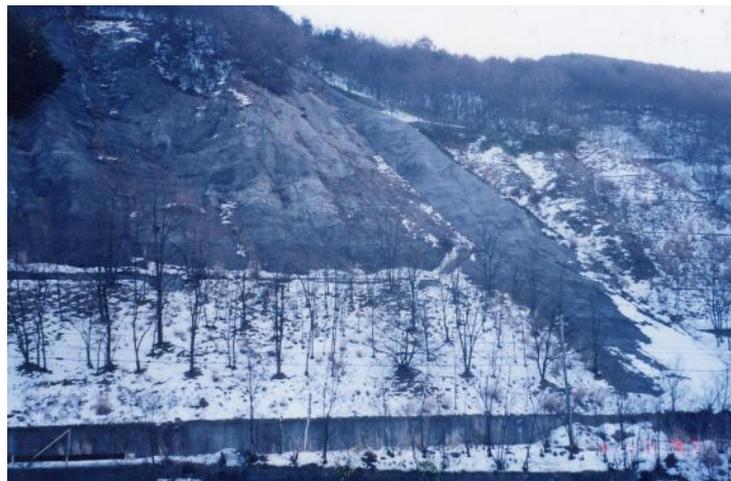
施 工 前 (平成9年度)

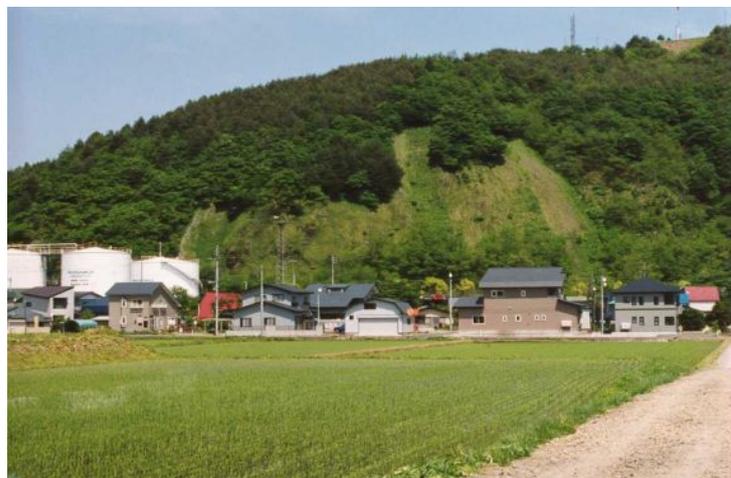
平成12年撮影

植生状況 (施工3年後)

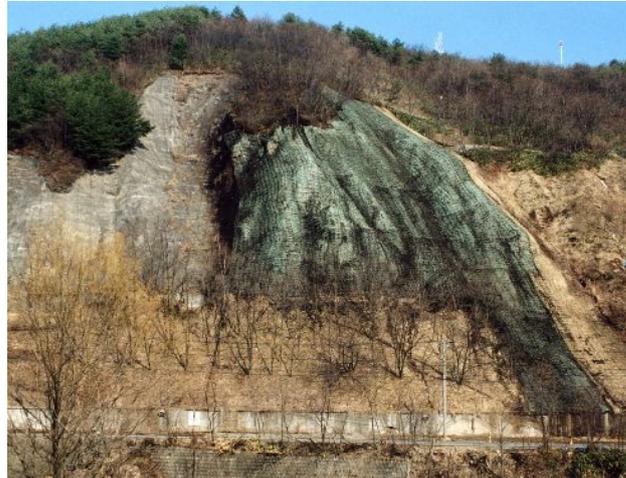
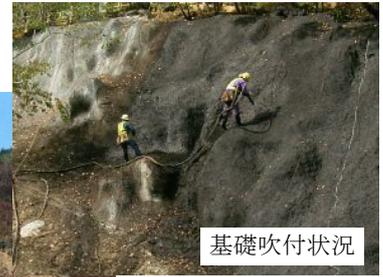
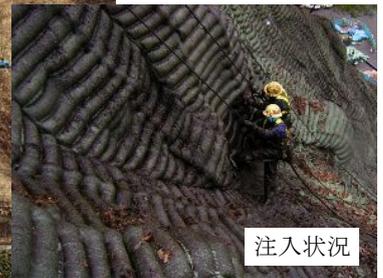
施工完了

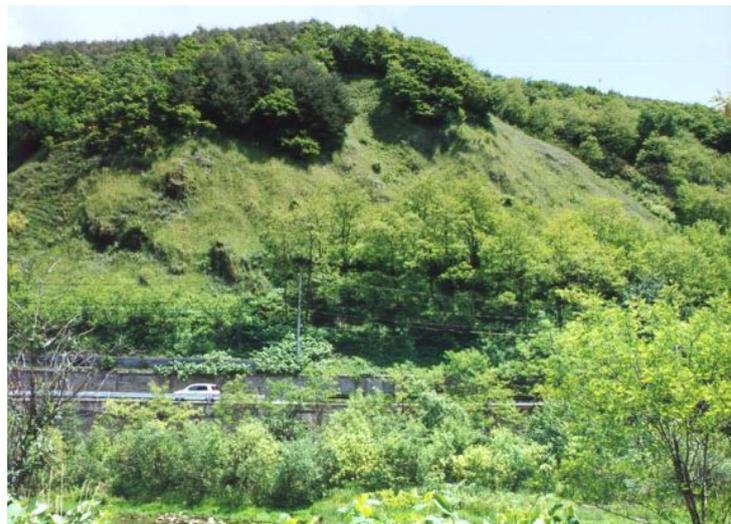
平成13年撮影

植生状況(施工後4年)

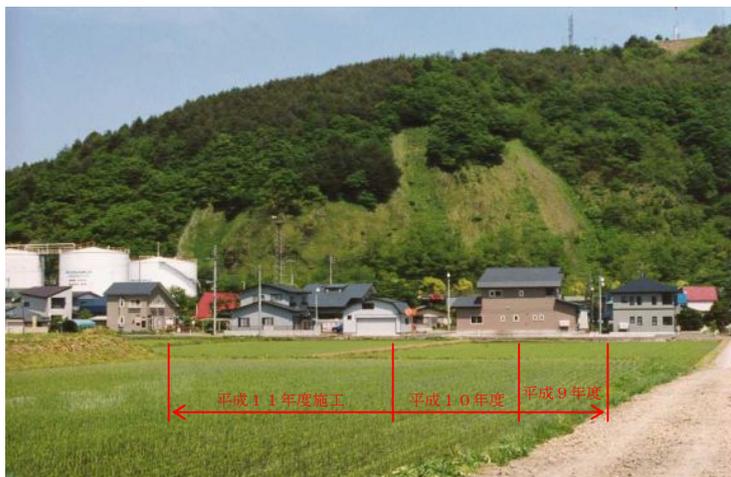
施工経過年

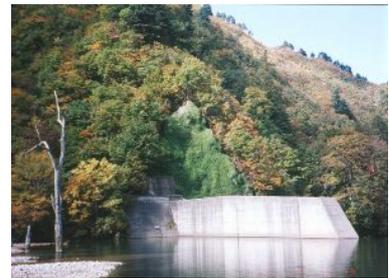
施工2ヶ月後

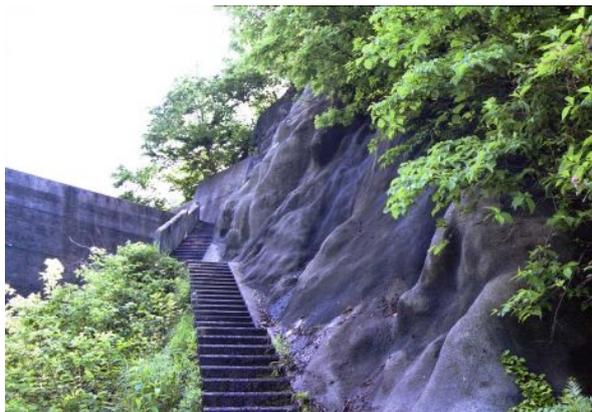
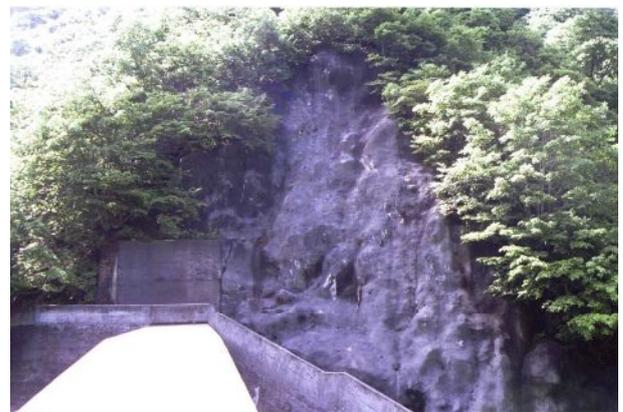
施 工 前

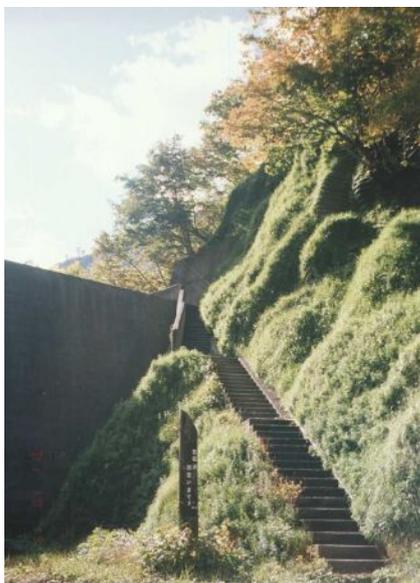
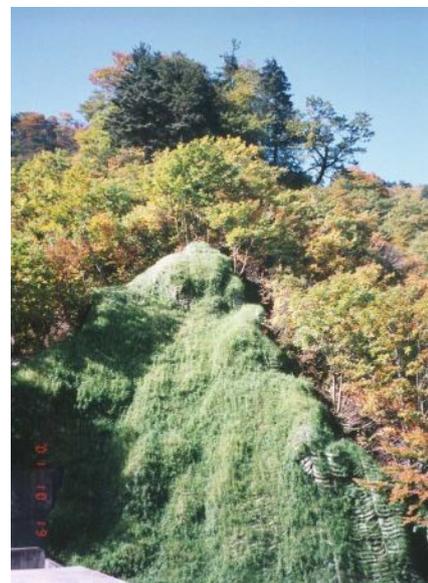
植生状況（施工3ヶ月後）

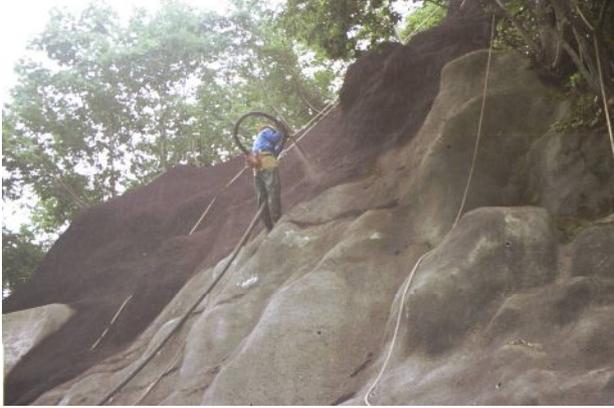
基礎吹付け状況

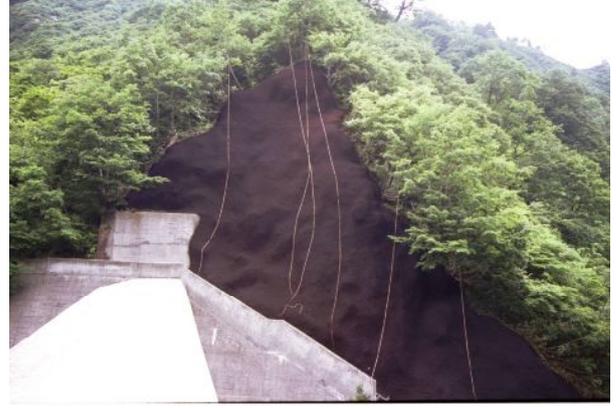
基礎吹付け完了

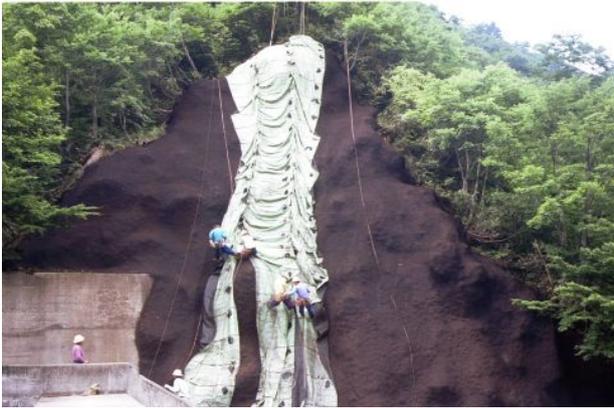
ソウケンフォーム布設状況

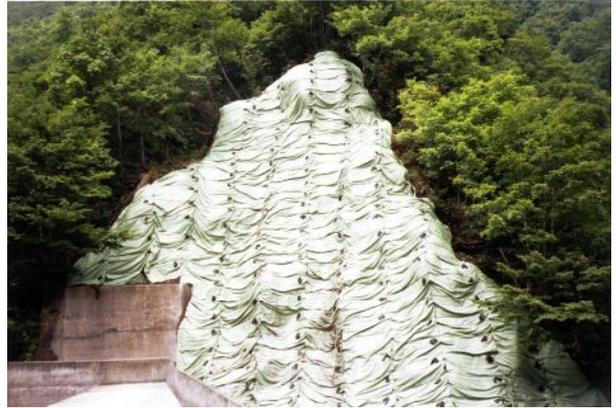
ソウケンフォーム布設完了

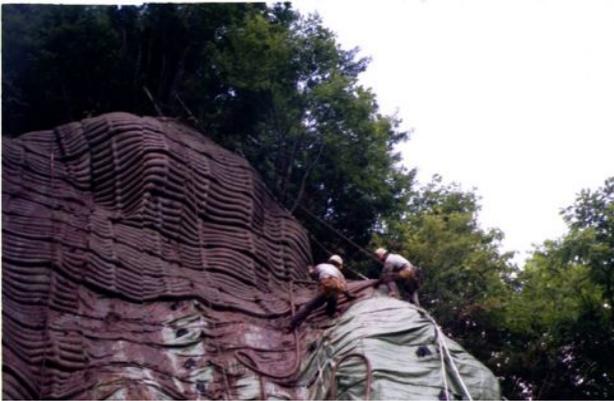
生育基盤材注入状況

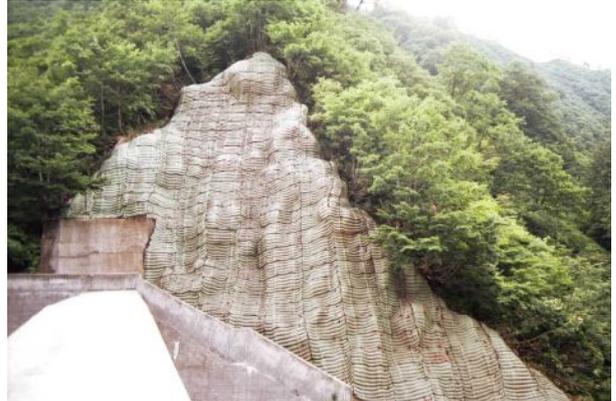
生育基盤材注入完了

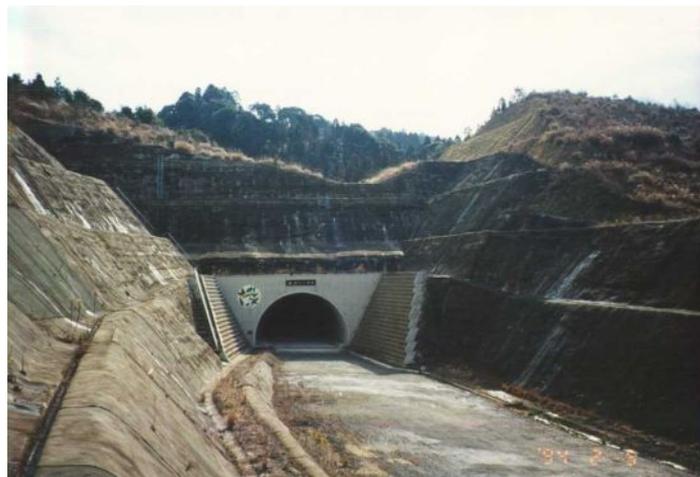
施 工 前 (平成6年度)

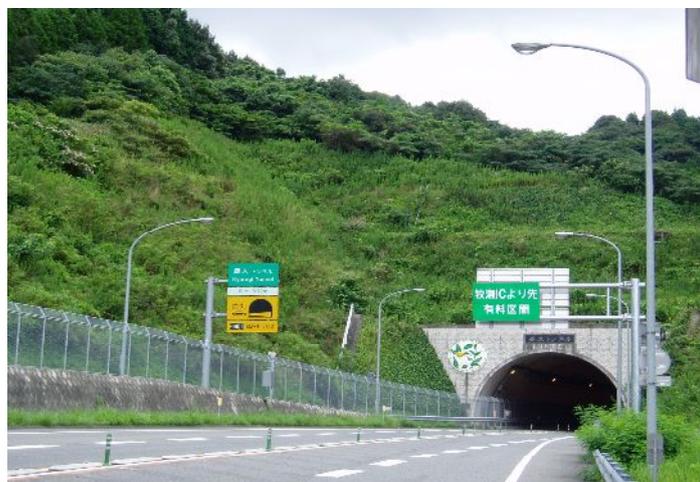
植生状況 (施工8年後)

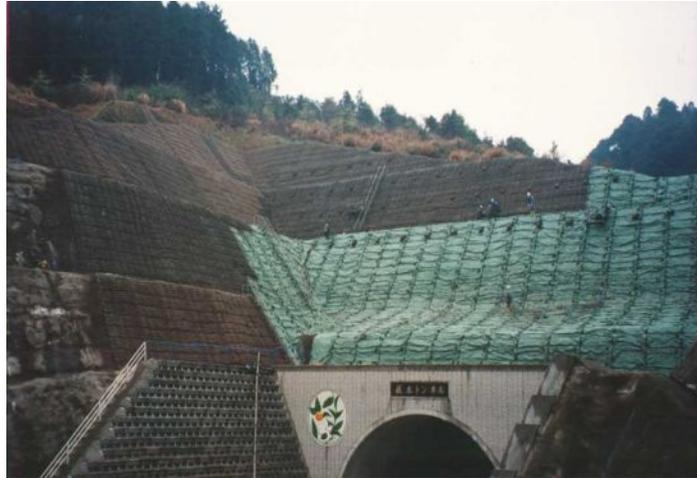
基盤材注入状況

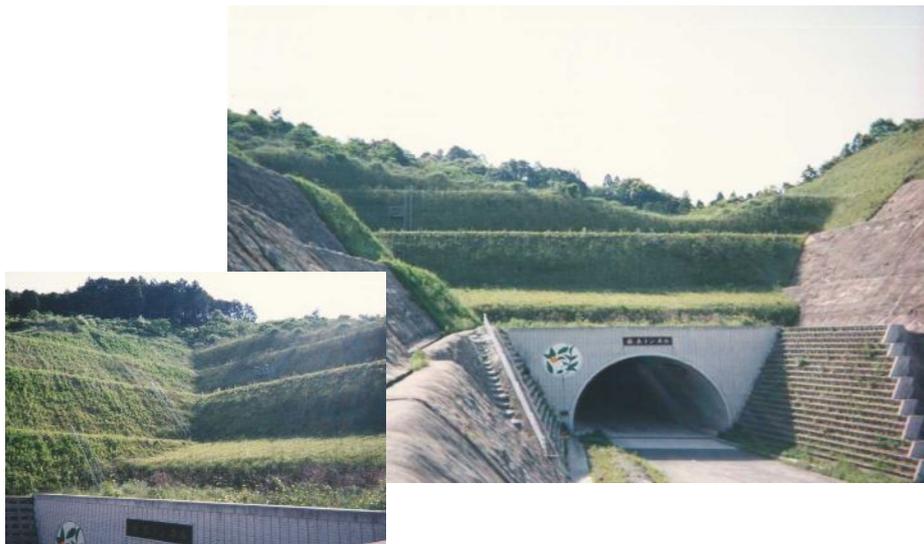
植生状況(施工後1年)

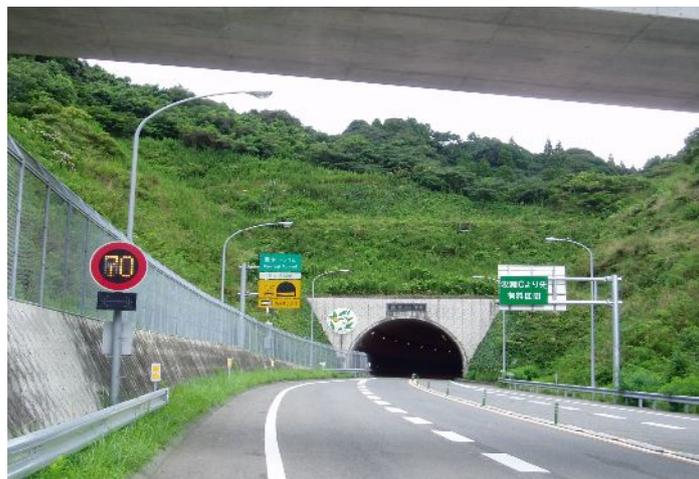
植生状況(施工後8年)
