# - バイオ・オーガニック工法による自然再生 -

| 工 事 名 | 道路災害防除工事（有の12） |
| 施 工 場 所 | 東京都奥多摩町（奥多摩周遊道路） |
| 種 別 | バイオ・オーガニック工法 B0-50, 100 |

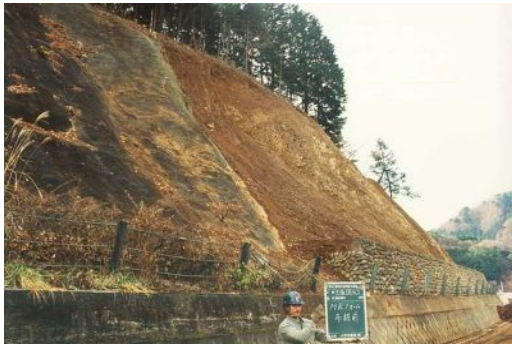
施 工 前

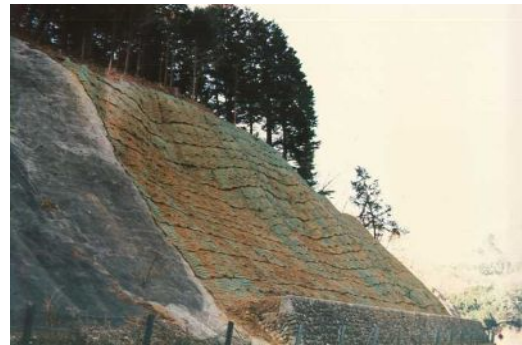
施工完了（マットによる法面保護）

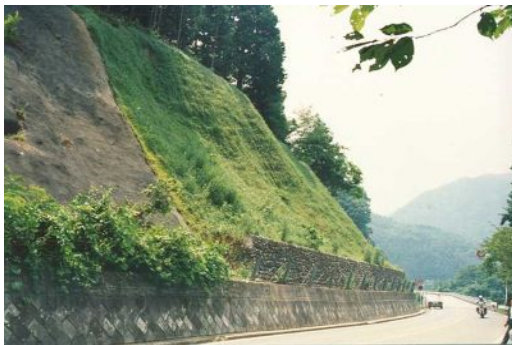
施工1年後（導入植物による植生）

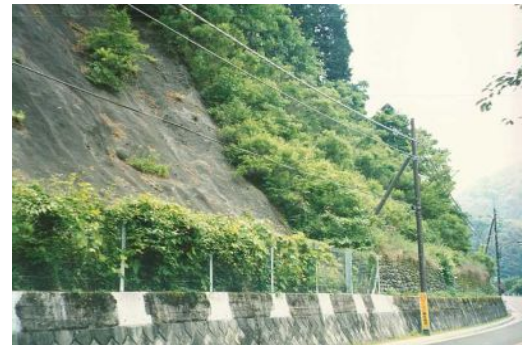
施工10年後（周辺からの在来種の侵入）

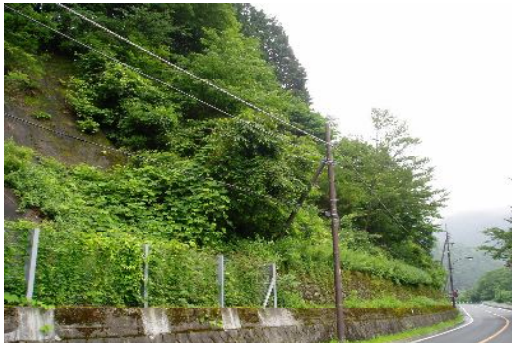
施工18年後（在来種による自然再生）

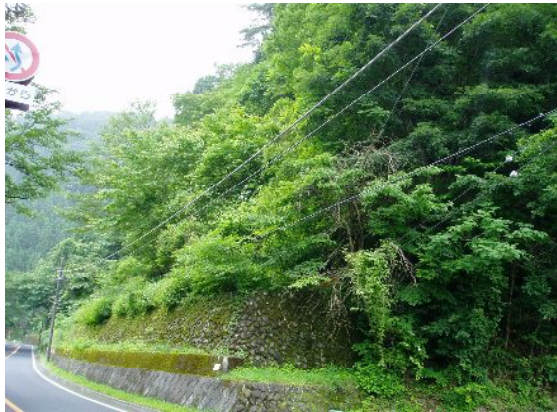
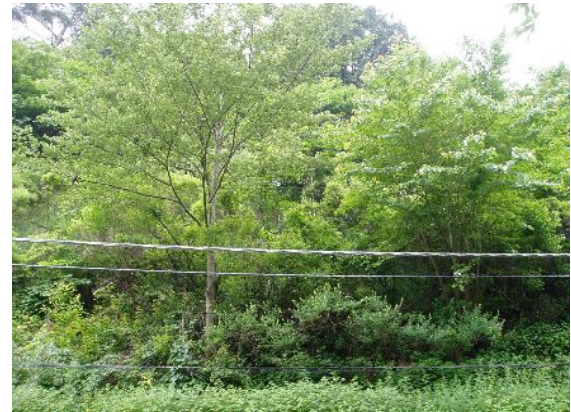
施工18年後（在来種による自然再生）

当施工地では、施工後18年経過の調査時点で13種の在来種が多数確認されています。これらの植物は、周辺からの自然侵入によります。

バイオ・オーガニック工法の大きな特徴の一つとして、「生育基盤の安定」が上げられ、この特徴は、“在来種の侵入を容易に促す”と言う効果をもたらします。

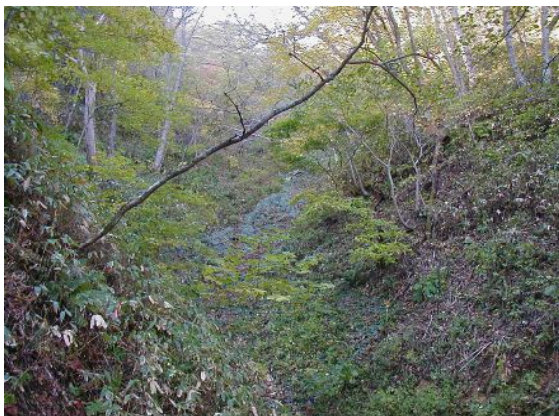
施工箇所（下流部）

施工後1年経過

当事業では、早期緑化による土砂流出防止を計画しましたが、外来種導入による函館山希少植物への環境影響度が高いとの判断から自然侵入による緑化手法が検討されました。しかし、降雨時に集中する流下水が吹付基盤を流亡し斜面の不安定化を助長させるとの懸念から、耐浸食効果の高いバイオ・オーガニック工法が採用されました。施工一年後は20種、施工二年後には34種の植物の侵入が確認され、自然再生が進んでいます。

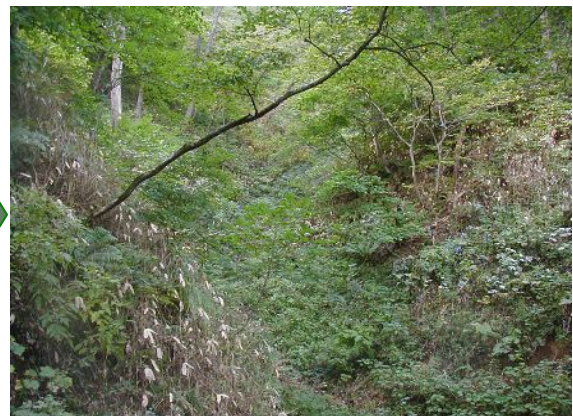
施工後2年経過

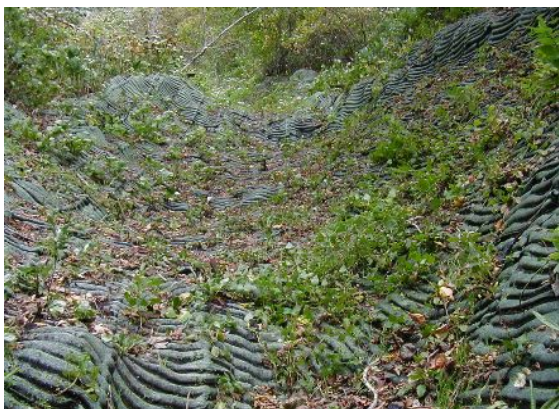
施工箇所（上流部）

施工後1年経過

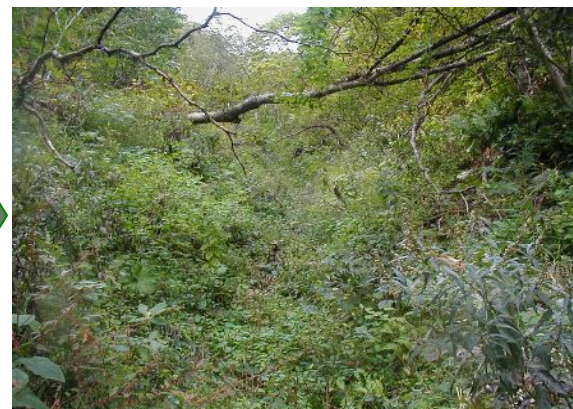
施工後2年経過
