JAXA
鹿児島

SUSが腐食する塩害環境

最新の錆転換型防食塗装システム (特許 第3659822号 商標登録 第4776495号)
NETIS登録CB-080011-A
公共工事等における
新技術活用システム

エポガードシステム

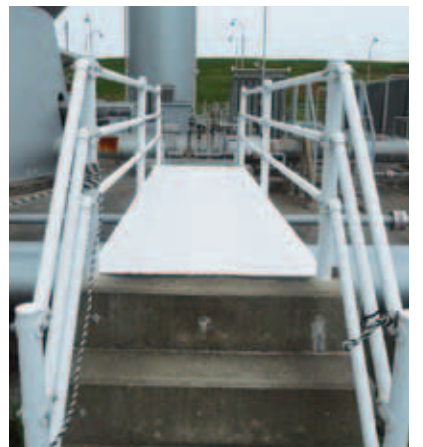
エポガードシステムを試験施
工した歩廊 © JAXA

——一般的な塗替えサ
イクルは、先日も、NASA
——試験採用したエポ
青柳 2年前の秋
に、施設間の歩廊に適用
システムに適用箇所は
交換機の脚部が著しく腐
食してため、先日、
部材を更新しました。同
部位は腐食環境が厳し
く、更新を何度も繰り返
した箇所です。歩廊の
エポガードシステムの経
過が良好だったことか
ら、施工者の提案を受け
ば、今後も積極的に活用
して、新設時の塗装系とし
て適用しています。同部
位が今後、何年、防食機
能を維持できるか、従来
型より少しでも長持ちす
れば効果が発揮されたこ
とになるため、大いに期
待しているところです。

円滑業務の一助に
コスト削減、工期短縮も可能
青柳 1年半後の秋と
今春に、塗布面を確認し
たところ、発錆がほとん
ど見られませんでした。
エポガードシステムの
利点の一つとして、工程
数の少なさも挙げられま
す。結果として、コスト
が縮減できる上、施設の
工事期間が短縮化される
ことで、ロケットの打ち
上げに向けた条件を整え
ることができそうです。
